Tillgänglighetsinventering
av Ålands hälso- och
sjukvård

Lilian Müller
Maj 2013

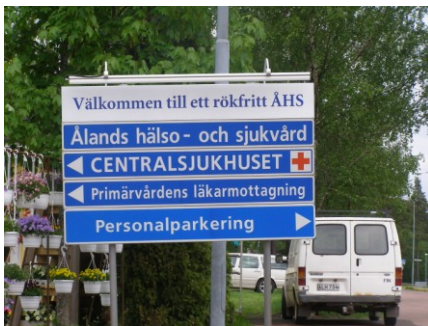
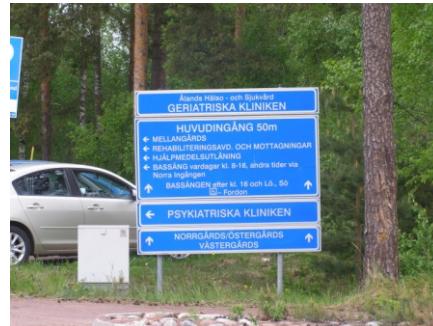
Det finns fyra infarter till sjukhusområdet. Skyltningen vid infarterna från Doktorsvägen är utformade efter olika principer när det gäller användningen av text med versaler/gemena bokstäver. Texten är också lagd på en botten av två olika blå nyanser.

Texten "Ålands hälso- och sjukvård" är vid huvudinfarten underordnad budskapet om ett rökfritt sjukhus; i andra fallet del av hänvisningen till Geriatriska kliniken. På den senare skylten annonseras "huvudingång 50 m" – om detta avser sjukhusets huvudingång eller Geriatriska kliniken huvudingång är oklart.

Riktningvisarna är också inkonsekvent utformade. Vid huvudinfarten visas personalparkeringen med pil till höger (man skall i själva verket fortsätta Doktorsvägen rakt fram) och i andra fallet används uppåt-pilar för att hänvisa till Norrgård/Östergårds/Västergårds som ligger ytterligare längre fram längs vägen.

Nuvarande skylt vid huvudingången har också en tveksam placering, då skylten är placerad vänster om vägen från det håll den kan läsas. En större skylt, gärna på höger sida är att föredra (se även under Fysisk tillgänglighet). Möjligen kan en

digital skylt ersätta nuvarande skylt, om behovet av förändringar i informationen är stor.

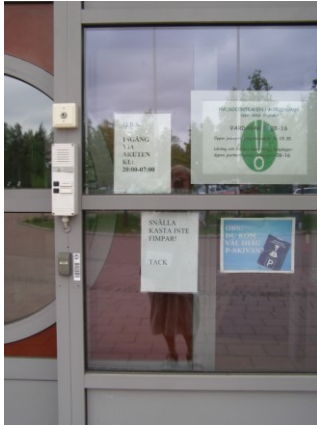
Vid huvudentrén finns en lång rad budskap kommunicerade på dörren, alla –att döma av utformningen – av samma vikt: tidpunkter för ingång via akuten, förbud att slänga fimpar, påminnelse om parkeringskiva m m. Istället för att informera om vilken tid man inte kan använda entrén, skulle en av huvudskyltarna kunna handla om vilka öppettider sjukhuset och den aktuella entrén har. En sådan information bör också utformas för att synas mer och som placeras på samma plats vid sidan av dörren vid alla entréer.

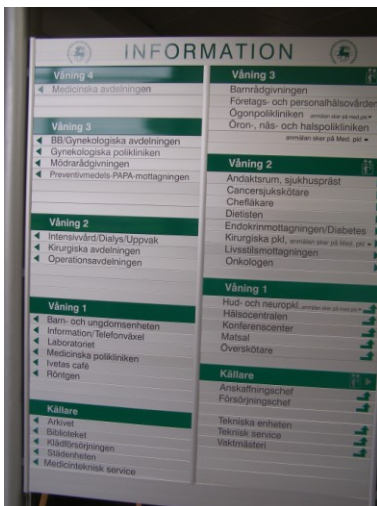
I receptionen möts besökaren av en skylt med hänvisning till de olika avdelningarna sorterat per våning. Det framgår inte tydligt av skylten att det också handlar om två eller fler olika byggnader – våning 1, våning 2 e t c förekommer både till vänster och höger på skylten men med olika innehåll. Den som söker en viss avdelning, vilket de

flesta antagligen gör när de anländer till sjukhuset, tvingas i värsta fall att läsa igenom all text på hela skylten innan man hittar "sin" avdelning. Mera lättläst och lättorienterande skulle skylten vara om avdelningarna sätts i bokstavsordning med en våningshänvisning efteråt tillsammans med riktningshänvisning och namn på byggnaden.

Samtidigt bör en tydlig översigtskarta/modell, helst taktil, finnas i huvudreceptionen, där varje byggnad namngivits efter en logisk princip (bokstäver, siffror eller färger) också anges på kartan.

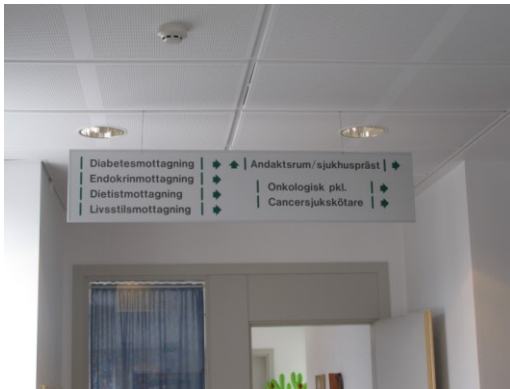
På vissa platser finns denna typ av skyltning där pilar i grönt visar riktningen. Mycket text på begränsat utrymme och därtill en del svåra ord kan ändå komplicera läsningen för många. I detta fall finns även två olika riktningshänvisningar för andaktsrum/sjukhuspräst vilket kan verka förvirrande.

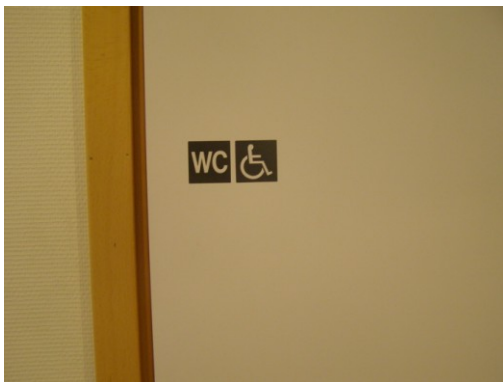
Skyltningen på toaletter är olika på olika platser i sjukhuset. En enhetlig modell bör väljas som också tar hänsyn till behovet av taktil information och pictogram. Dörrskyltar placeras helst vid sidan av dörren på handtagssidan så att man inte riskerar att få en öppnande dörr i ansiktet när man läser skylten och så att skylten syns även när dörren är uppställd.

För detta ändamål finns standardiserade skyltar som bör användas, där text och punktskrift kombineras med symbol mot kontrasterande underlag.

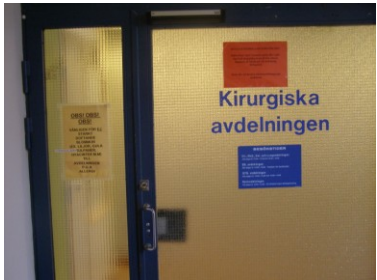
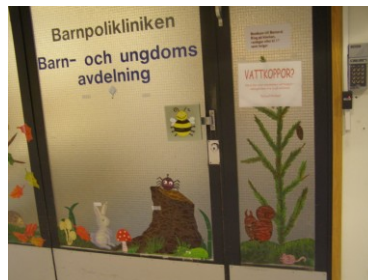
Entréer till de olika avdelningarna kan se mycket olika ut. Även här saknas enhetliga principer om vilken typ av information som är viktig att annonsera vid entrén till avdelningen och hur denna utformas.

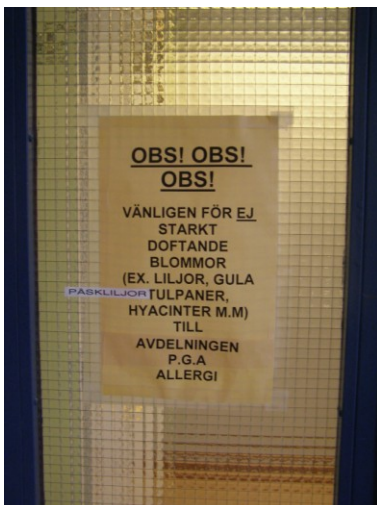
För ökad läsbarhet bör aldrig endast versaler användas. Här ges också utrymme för besökaren att själv tolka vilken typ av blommor som ej får föras in på avdelningen ("starkt doftande" kan ha olika betydelse för olika människor). Det är på många andra håll vanligt förekommande idag att levande växter ej får tas in alls, i annat fall bör en rutin finnas för kontroll av vad som placeras ut på patientrum för att minska risken för allvarliga allergiska reaktioner bland patienter och besökare.

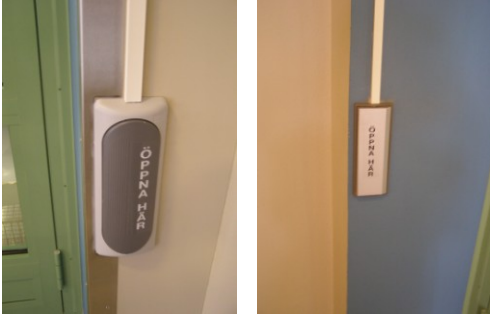
Automatiska dörröppnare skall så långt som möjligt vara av samma typ i en och samma byggnad för att öka möjligheten för användare att upptäcka dem. Lodrätt placerad text kan med fördel kombineras med symbol för ökad läsbarhet.

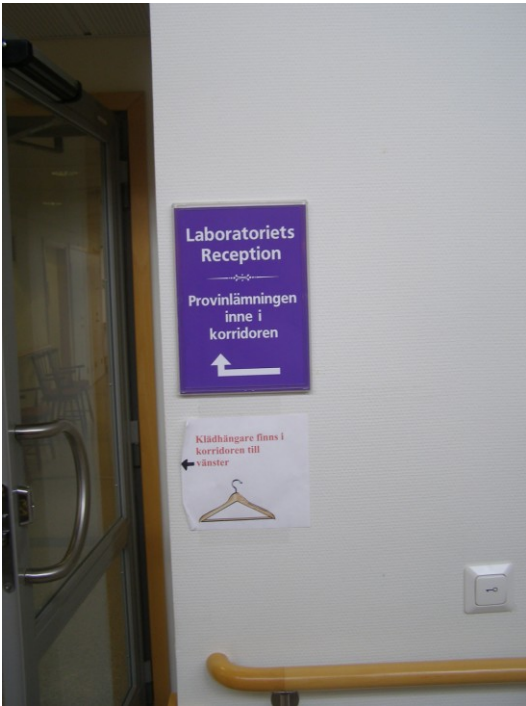
Här har den ordinarie skyltningen kompletterats med ytterligare information om garderob. Texten är skriven i rött (inte idealiskt färgval) och kombinerats med en ritad galge. Här förutsätter man att det inte är enbart galgar som finns i korridoren till vänster utan även möjlighet att hänga sina kläder? I så fall bör standardsymbol för garderob användas.

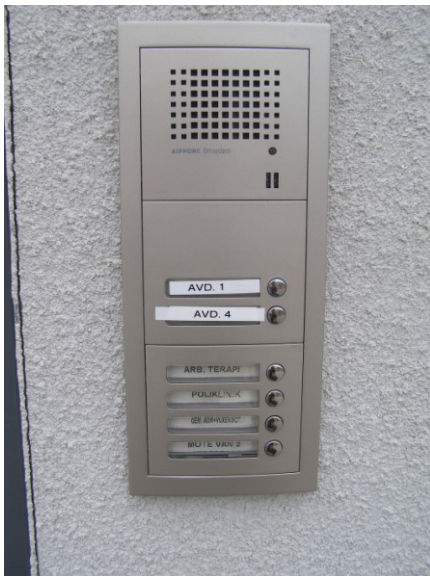
Här har två knappar en tydligare markering än övriga: avdelning 1 och 4. Samtidigt finns andra knappar under med mycket olika funktioner. Stor risk att besökare gör fel val! (Nya psykiatriska mottagningen)

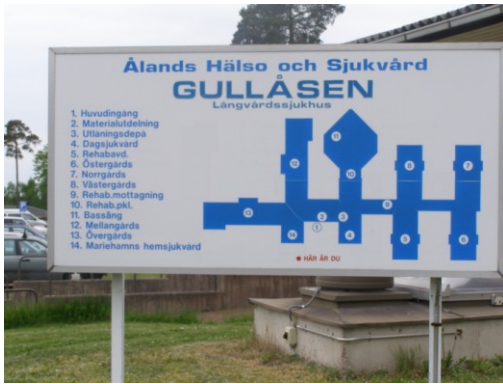
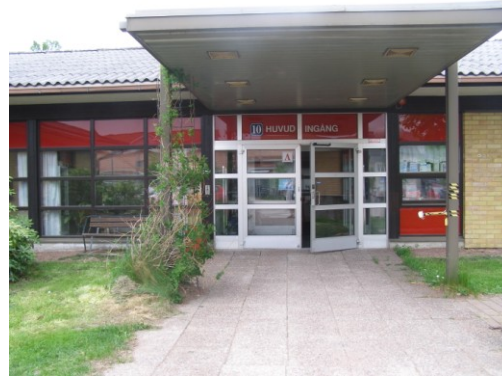
Vid Gullåsen finns en informationstavla där en förklarande text "här är du" har märkts ut i rött. Problemet är att detta mest ser ut som en teckenförklaring, inte en positionering. Man letar gärna efter var den röda punkten finns på kartan, eftersom gångvägarna till och omkring byggnaden inte är utmärkta.

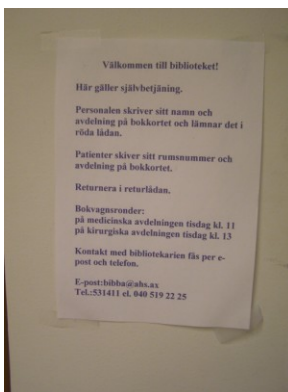
På biblioteket gäller självbetjäning. Detta innebär att relativt mycket information måste ut till besökaren för att denna skall klara av rutinerna på egen hand. I detta fall finns enbart skriven text, som bör kombineras med alternativa format (punktskrift kan finnas på samma informationsblad över den skrivna texten, eller så kan man ordna att informationen finns uppläsbar via ljudfil).

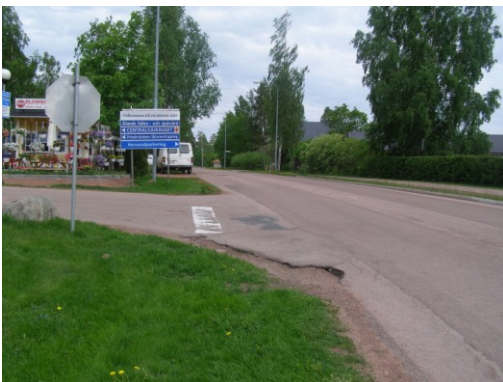
Huvudinfartens skylt är placerad på vänster sida vägen vilket verkar ologiskt med tanke på att det är högertrafik, och man som förare i vanliga fall främst letar till höger efter infartsskyltar. Denna skylt är också för liten för att kunna upptäcka på avstånd, och kan därför också medföra trafikfara genom att besökande upptäcker vänstersvängen i ett sent skede.

- Ändra skyltningen vid huvudentrén (större skylt som är väl synlig på avstånd och som även möjliggör förändring av information vid behov, ex kan viss del eller hela skylten vara digital)
- Se över hur ytorna vid infart och för parkering/angöring är disponerade. Gör eventuell en ändring för att separera privatbilar –taxi+ eventuellt buss fram till huvudentrén.
- Handikapparkeringsplatser behövs vid samtliga entréer, av tillräcklig storlek och utmärkta med tydlig skyltning.

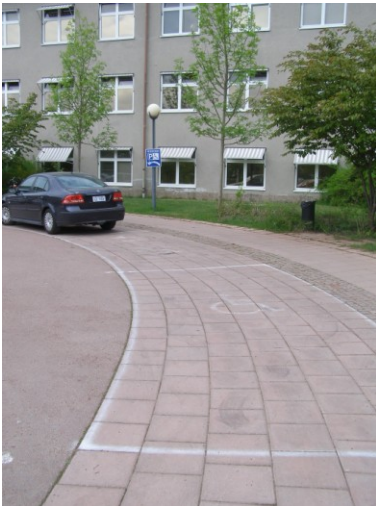
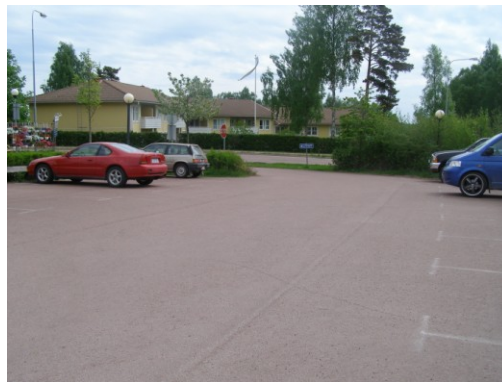
Vid huvudentrén finns handikapparkeringar för parkering längs med gångytan (vänster) medan särskild handikapparkering intill akutmottagningens entré saknas (höger).

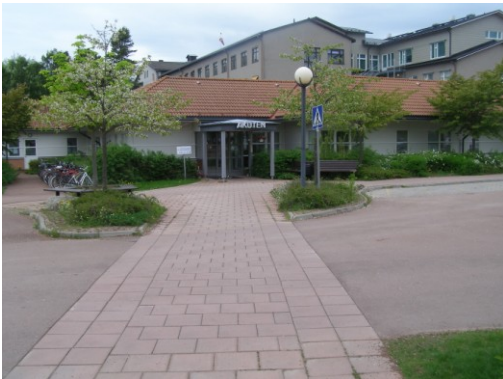
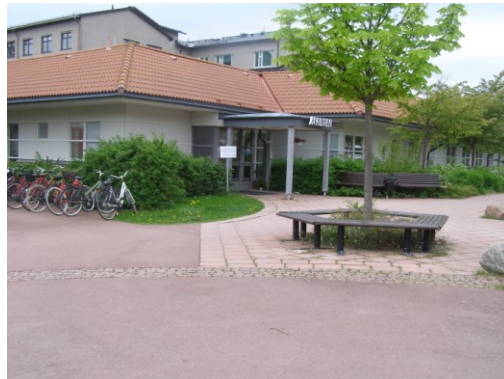
Till akutmottagningens entré leder främst gångvägar vilket gör att det inte är möjligt för privatbilister att köra fram till ett avstånd inom 10 m från entrén.

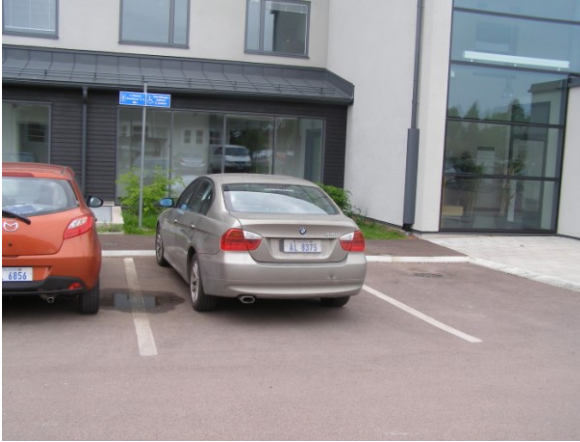
Vid psykiatriska mottagningens entré finns två handikapparkeringsplatser, men dessa är av samma storlek som övriga platser. De bör också märkas ut i mark för att det skall bli tydligare att dessa endast är avsedda för personer med särskilt parkeringstillstånd.

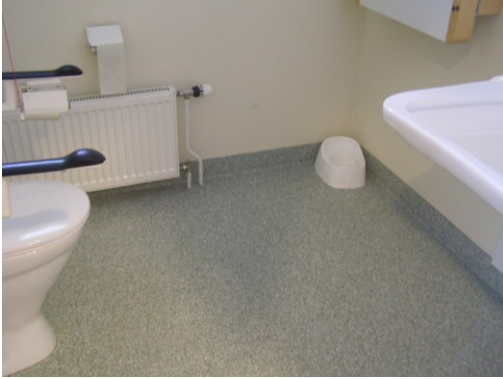
Trots att det totala utrymmet på handikapptoaletten är tillräckligt, så är den fria manöverytan endast 0,80 x 0,70 m (mot nödvändiga 1,50 x 1,50 m) på grund av hur inredningen har placerats.

Manöverytan är begränsad dels p g a att toalettstolen fästs en bit från vägg, handfatet är stort, och därutöver kan skötbord i nedfällt läge täcka hela den fria ytan.

Toalettstolen skall vara placerad så att en tillräcklig fri yta på båda sidor av stolen finns, d v s i mitten av väggen.
