ÅLANDS LAGTING

TILLGÄNGLIGHETSINVENTERING OCH ÅTGÄRDSFÖRSLAG

FÖRHANDSKOPIA - 2014-12-15

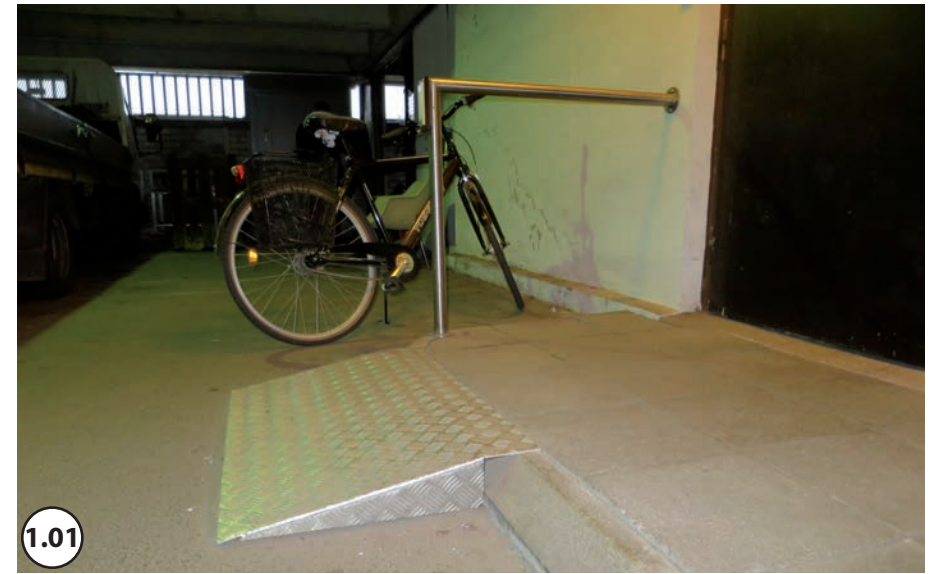
1.01 Ramp saknar avåkningskydd och handledare.

Rum	Pos.	Brist	Åtgärd	Prio.
1025 Aula Entré från garage	1.01	Nivåskillnad mellan golvnivå garage och färdigt golv byggnad överbryggas med ramp med lutning 11° (ca 1:5). Rampen saknar avåkningskydd och handledare. Plan yta framför dörr 1235 mm.	Tillhör arbetslokaler och åtgärdas vid behov. Kompletteras med ramp (lutning högst 1:12). Nya rampen förses med avåkningskydd, handledare och kontrastmarkering. Vilplan breddas till 2000 mm.	4

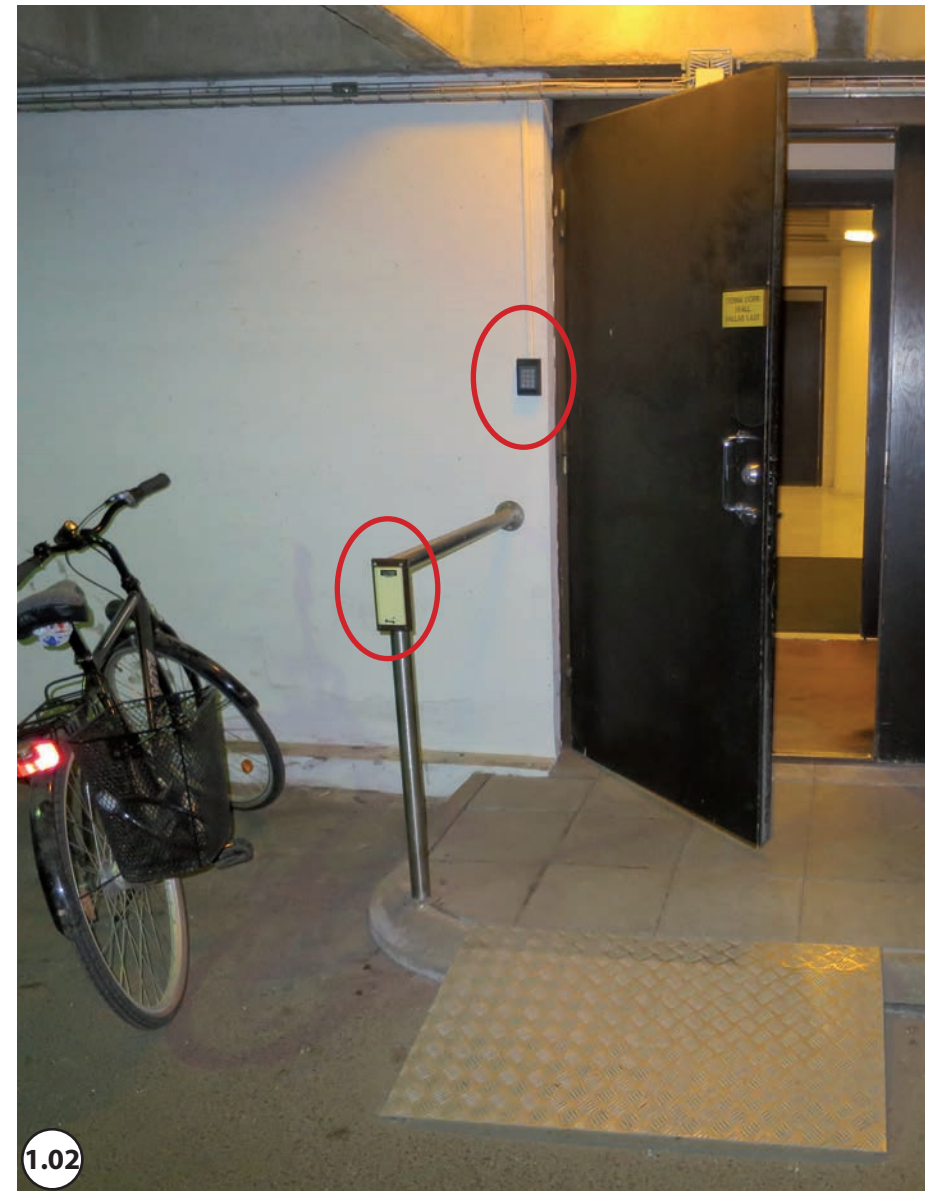
1.02 Kådlås kan inte nås av person med rullstol.

1.02	Kodlås kan inte nås av person med rullstol, sitter 1300 mm ö.f.g. Handledare och nivåskillnad hindrar att man kan närma sig och nå kodlåset. Armbågskontakt (AK) placerad i övre del av ramp.	Verksamheten har fjärrkontroll för personal som behöver. Vid behov samordnas kodlås och AKs placering så att nåbarhet för person med rullstol medges.	4

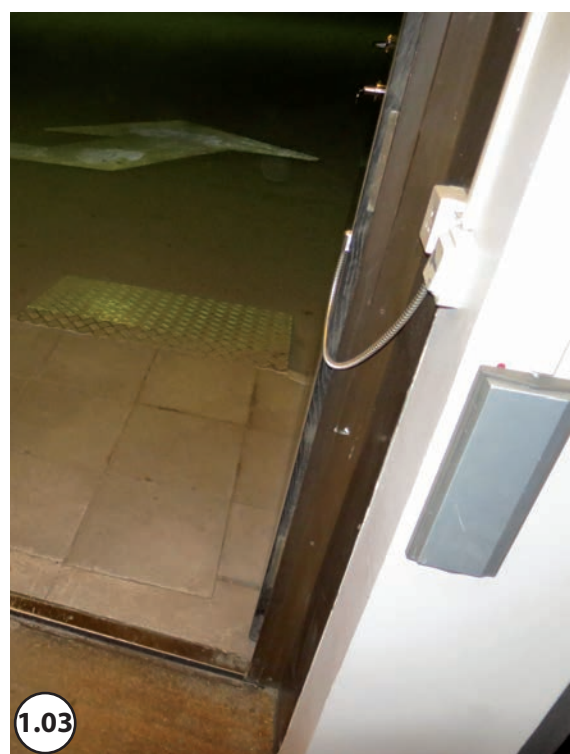
1.03	Armbågskontakt (AK) insida dörr sitter i hörn.	Med förutsättning att fjärrkontroll kan användas från insidan krävs ingen åtgärd. Vid behov flyttas AK minst 700 mm från vägghörn (se bilaga 1).	4
1025 Aula Dörr mellan Aula och Korridor 1011	1.04	Dörr försedd med dörrstängare, öppningsmotstånd ca 30 N. Dörren saknar handtag på insidan (öppnas med vred).	Dörren kompletteras med handtag på insidan. Dörren kompletteras med dörröppningsautomatik vid behov.	4
1011 Korridor	1.05	Dörr var vid besök låst, särskild nyckel erfordras. Dörr försedd med dörrstängare.	Dörren kompletteras med dörröppningsautomatik vid behov om öppningsmotstånd överstiger 25 N.	4

Armbågskontakt insida dörr placerad i hörn.

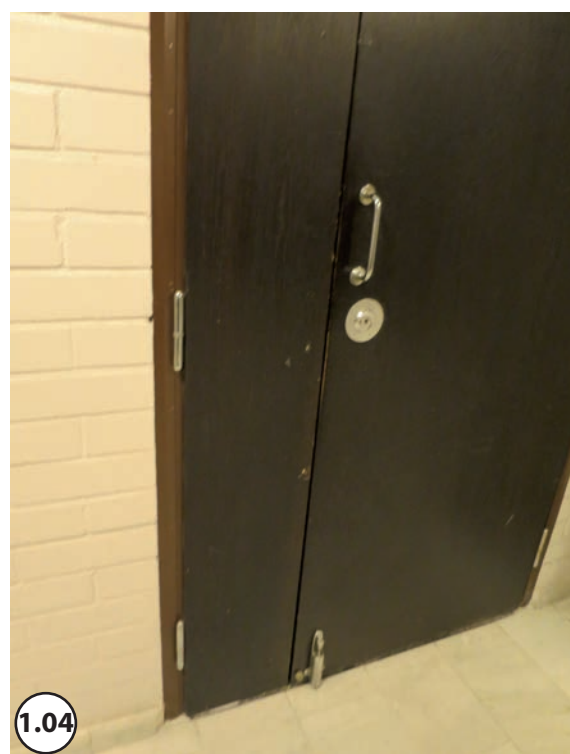
1.04

Dörr försedd med dörrstängare.

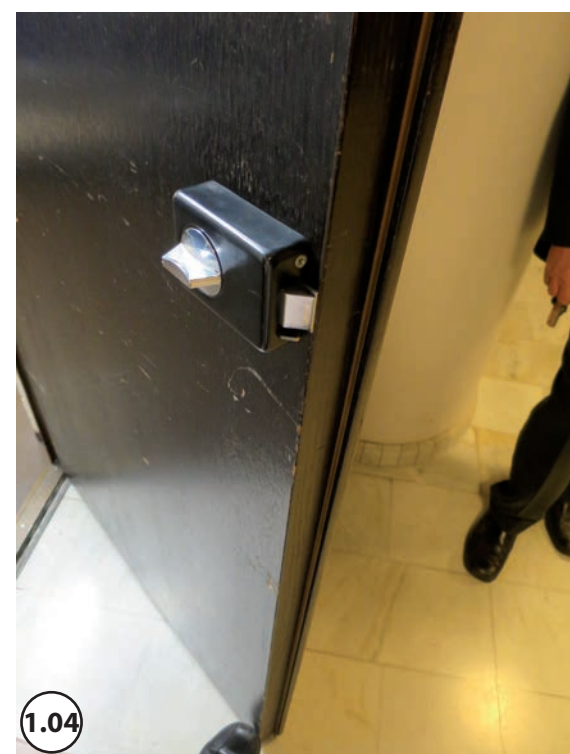
1.04

Dörr saknar handtag på insidan.

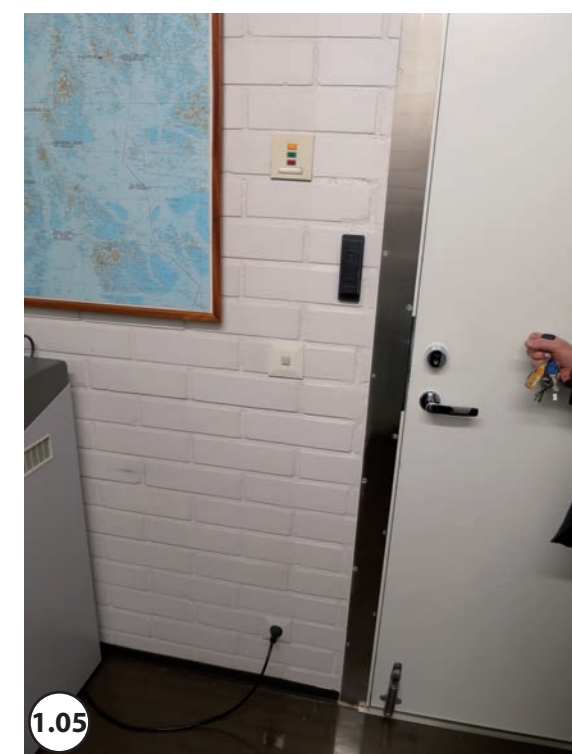
1.05

Dörr låst vid besök.

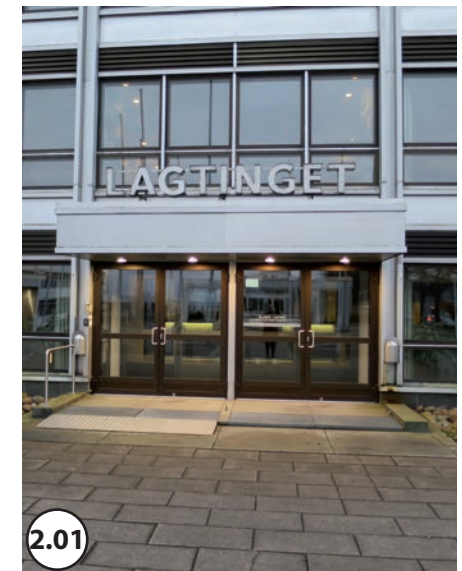
2.01

Vindfång kommer byggas om i sin
helhet.

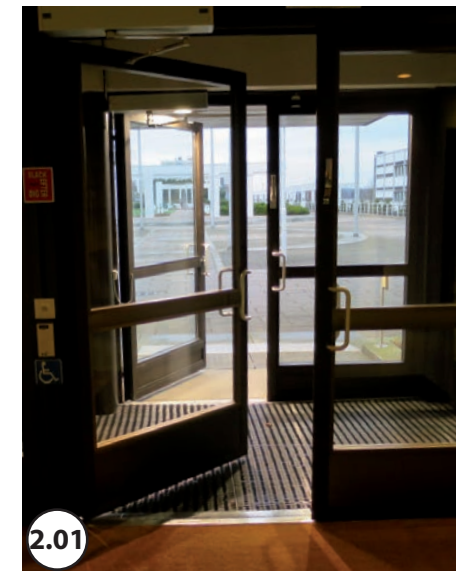
2.01

Vindfång kommer byggas om i sin
helhet.

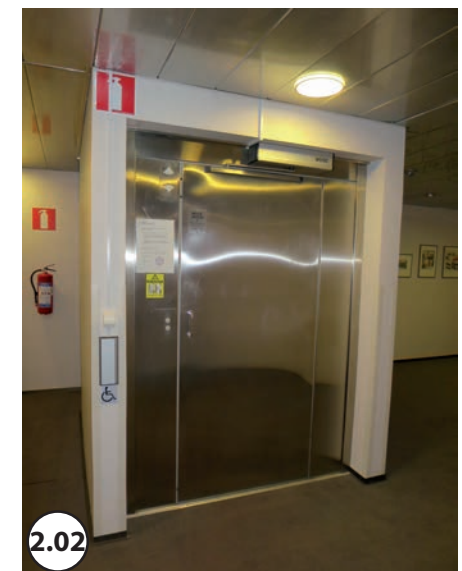
2.02

Korginnermått medger ej plats för
person med rullsol och medhjälpare.

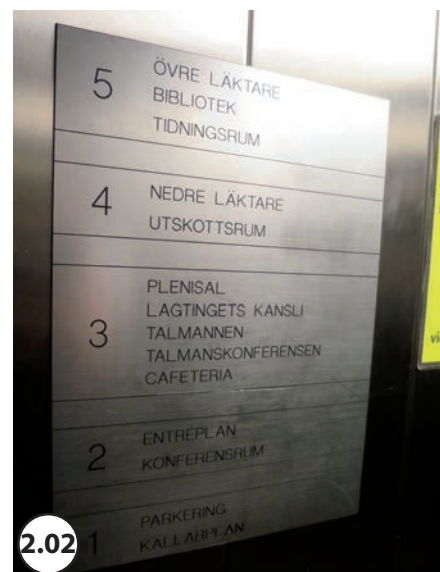
2.02 Infotavla inne i hissen ej tydlig.

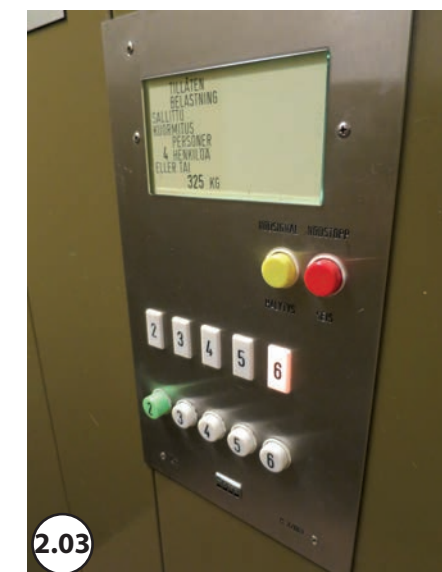
2.03 Hisspanel placerad nära hörn samt saknar relief och punktskrift.

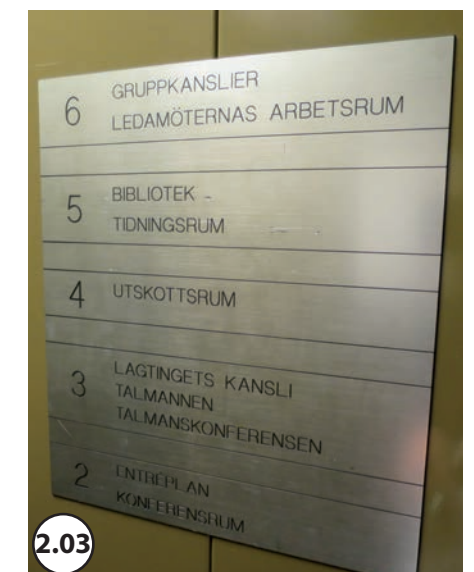
Hiss 2 (Plan 2-6) Personal	2.03	Korginnermått: bredd 894 mm, djup 988 mm (bör ha mått 1100 x 1400 mm). Medger ej plats för person med rullstol och medhjälpare. Fritt öppningsmått i dörr 784 mm. Slagdörr med dörrstängare, öppningsmotstånd som överstiger 25 N. Hisspanel sitter nära hörn. Nödtelefon sitter högt c/c 1480 mm ö.f.g. Manöverknappar ej försedda med text i upphöjd relief eller punktskrift. Ej tal, ej ljudsignal vid ankomst. Infotavla i hissen har reflexer som minskar tydlighet och kan ej läsas taktilt.	Denna hiss används av personal. Våning 6 nås endast med denna hiss. På sikt bör man utreda möjlighet att öka hissorgens mått samt utformning och placering av manöverorgan. I första skede bör man komplettera manöverknappar med punktskrift eller bokstäver i upphöjd relief och se över utformning av infotavla.	4

2.03 Infotavla inne i hissen ej tydlig.

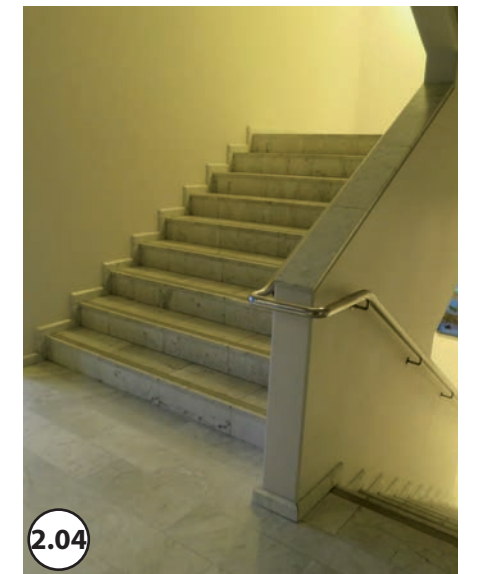
2.04
Trappor saknar kontrastmarkering
och yttre handledare.

Rum	Pos.	Brist	Åtgärd	Prio.
Trappa 1 (Plan 1-5) och Trappa 2 (Plan 2-5)	2.04	Saknar kontrastmarkering på första och sista steget. Saknar yttre handledare på vägg. Ark lägger in.	Kompletteras med kontrastmarkering på första och sista trappsteget (se bilaga 1). Ljushetskontrast på minst 0.40 enl. NCS beaktas. Trappa kompletteras med yttre ledstång på vägg (höjd 900 mm). Utformning motsvarande befintlig handledare. Handledare bör löpa 300 mm förbi trappan och avvika i ljushet mot bakomliggande vägg (se bilaga 3).	1
Trappa 3 (Plan 2-6) och Trappa 4 (Plan 1-6)	2.05	Ny beläggning samt ny handledare på befintligt räcke enl. ritning daterad 2014-10-30. Ark	Beakta kontrastmarkering på första och sista trappsteget (se bilaga 1). Framgår ej av ritning. Ljushetskontrast på minst 0.40 enl. NCS beaktas. Placering ny handledare 900 mm ö.g. samt kontinuerlig utformning om möjligt	1
2009A Aula	2.06	Taktilt och visuellt ledstråk mellan entré och reception, trappa och hiss finns ej. Ark	Komplettera med ledstråk som har kontrasterande ljushet/material gentemot omgivande golvyta. Se föreslagen utsträckning (blåmarkerad) på ritning.	1

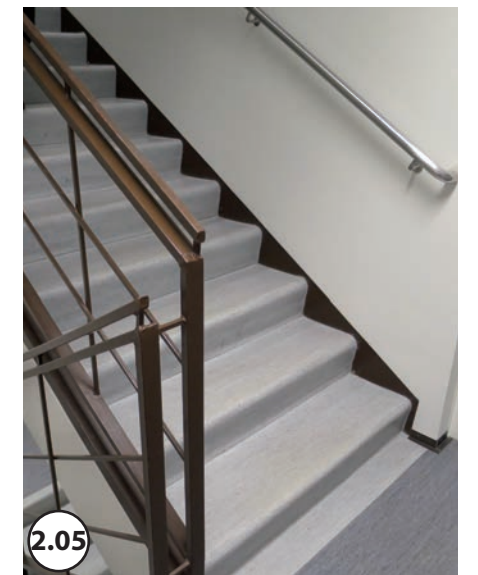
2.05
Kommer få ny belläggning och
handledare.

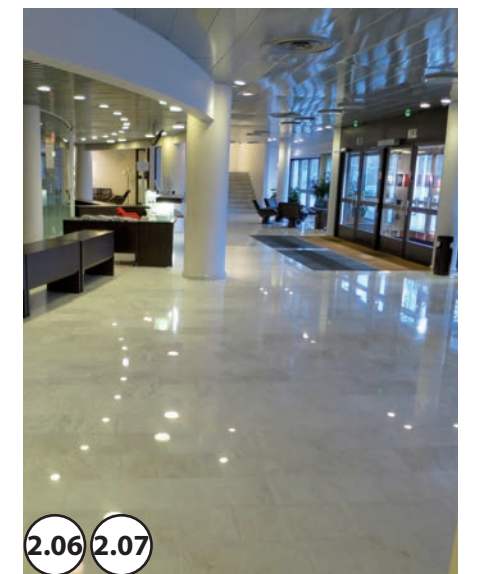
2.06 2.07
ledstråk finns ej. Golv med mycket
blänk.

2.07	Ljust marmorgolv med mycket blank yta som ger speglingar och reflexer.	Ingen åtgärd i detta skede.	3
	2.08	Fristående pelare i kommunikationsytan saknar kontrastmarkering och är svåra att upptäcka mot ljus bakgrund. Ei, lösning med belysning	En möjlig komplettering bör utredas. Varsamhet beaktas.	1

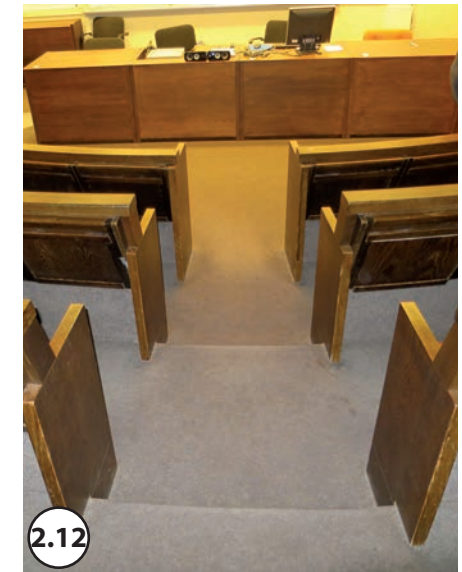
2.12
Trappa saknar kontrastmarkering
och handledare.

Rum	Pos.	Brist	Åtgärd	Prio.
2018 Auditorium Sälskär	2.12	Trappor saknar kontrastmarkering och handledare. Ark, kontrastmarkering Platser för person med rullstol redovisas ej.	Trappor kompletteras med kontrastmarkering och handledare på båda sidor (se bilaga 1 och 3). Ljushetskontrast på minst 0.40 enl. NCS beaktas. Omfattning rullstolsplatser bör utredas.	1 2/3

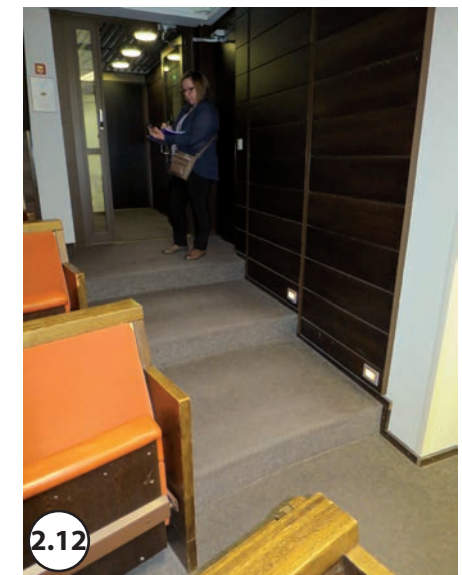
2.12
Trappa saknar kontrastmarkering
och handledare.

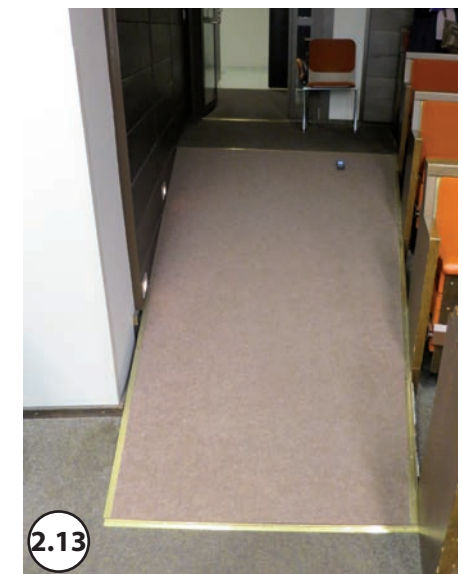
2.13
Ramp är brant samt saknar handle-
dare och tydlig kontrastmarkering.

2.13	Ramp med lutning 9.5-11° (ca 1:5). Ljushetskontrast mellan ramp och övrigt golv understiger 0.40 enl. NCS. Rampen saknar handledare samt avåkningskydd i den nedre delen. Vilplan vid dörr 1300 mm djupt. Rampen kvarstår	Rampens lutning överstiger 1:12 och rampen behöver ses över så att säker passage för person med rullstol/rollator medges. Lutning högst 1:12 med 2 m långa vilplan. En alternativ lösning med en lyftanordning kan behöva utredas. Rampen kompletteras med handledare, avåkningskydd och kontrastmarkering förstärks till minst 0.40 enl. NCS,	2 3 1
2016 Förrum 2017 Förrum	2.14	Pardörr mot Aula. Står uppställd. Betjäningsyta insida 400 mm. Dörr med dörrstängare, öppningsmotstånd 42 initialt/ därefter 25 N. Pardörr mot Aula försedd med dörrstängare. Står uppställd. Öppningsmotstånd 25-27 N.	Nya dörrar planeras i Förrum 2016. Dessa dörrar behöver förses med dörröppningsautomatik samt säkerhetssensor.	1

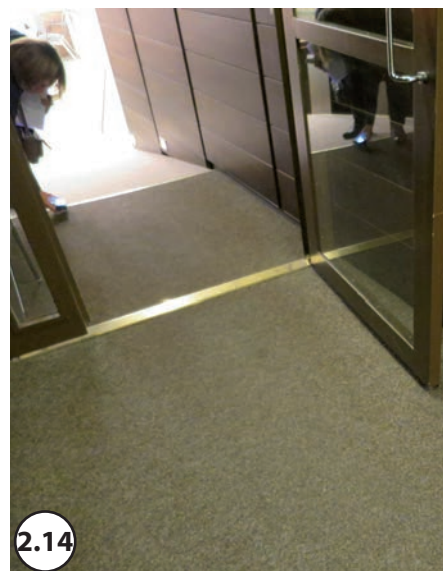
2.14
Betjäningsyta insida 400 mm.

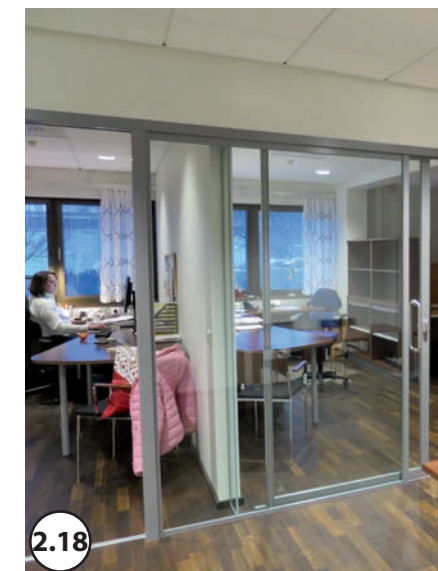
2.18
Glaspartier saknar kontrastmarkering.

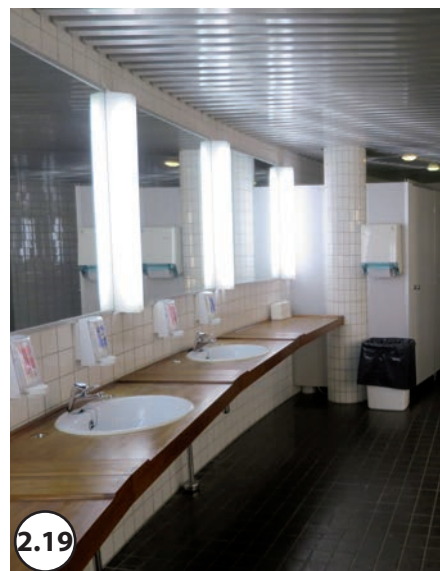
Rum	Pos.	Brist	Åtgärd	Prio.
2024 WC D 2023 WC H	2.19	<p>Skylt placerad på dörrblad. Kompletterande skyltar Ark Ny belysning</p> <p>Dörr till toalettgruppen avviker ej i ljushet mot omgivande väggyta. Dörrar i enskilda toaletter avviker ej i ljushet mot omgivande väggyta. Stora speglar på båda sidor förvirrar något t.ex. för person med nedsatt syn. Belysningsarmaturer med starkt ljus något bländande mellan speglarna. Se kommentarer avseende utrymningslarm i bilaga 1 enl. senare BBR.</p>	<p>Kompletteras med skylt placerad på vägg vid dörrhandtagssidan (höjd 1500 mm ö.g.). Utformning av skylt med piktogram, taktil markering/alt. punktskrift. Ljushetkontrast beaktas (se bilaga 3). Toalettdörrar i publika delar kompletteras med kontrastmarkering t.ex. markera handtagssidan.</p> <p>Möjlighet att anpassa belysningsstyrka i väggarmaturer alt. byta ut armaturer behöver utredas.</p>	1
2025 RWC (WC Handikap)	2.20	<p>Djupmått 1600 mm, bredd 3150 mm. Wc-stol, sidoöverflyttning medges från en sida av wc-stolen.</p> <p>Ombyggnad enligt Ark</p> <p>Skylt placerad på dörrblad. Inåtgående dörr. Låsning med vred.</p> <p>Dörr avviker ej i ljushet mot omgivande ytor utsida dörr. Kapphylla inkräktar på betjäningssyta utsida dörr.</p> <p>Hänvisningsskylt från Aulan endast till herrtoalett. Se kommentarer avseende utrymningslarm i bilaga 1 enl. senare BBR.</p>	<p>Denna toalett är den enda toalett inom publik del som är avsedd för personer med nedsatt rörelseförmåga (rullstol). Djupmättet underskrider 2200 mm som medger sidoöverflyttning för person med rullstol från båda sidor av wc-stolen och framifrån samt användning på tillfredställande sätt av tvättställ.</p> <p>I samband med kommande ombyggnader behöver möjlighet att tillskapa en tillgänglig publik toalett utredas (se bilaga 2). Kompletteras med skylt placerad på vägg vid dörrhandtagssidan (höjd 1500 mm ö.g.). Utformning av skylt med piktogram, taktil markering/alt. punktskrift. Ljushetkontrast beaktas (se bilaga 3). Dörr kompletteras med kontrastmarkering, låsning med förlängd spak. Placering av kapphylla justeras så att betjäningssyta utsida dörr frigörs. Befintlig hänvisningsskylt ses över och kompletteras.</p>	2 1

2.19 Belysningsarmaturer mellan speglar bländar något.

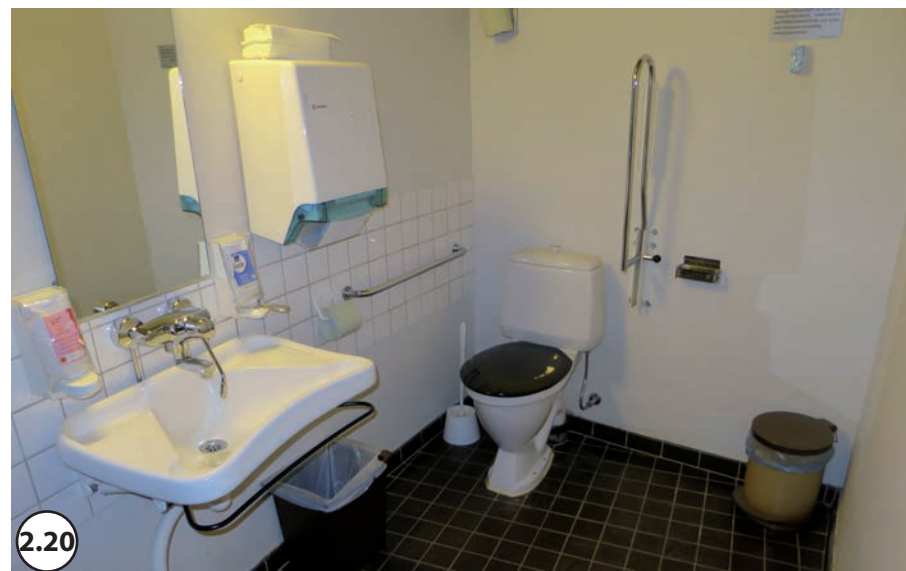
2.20 Inermått och placering av inredning medger sidoöverflyttning från en sida av wc-stolen.

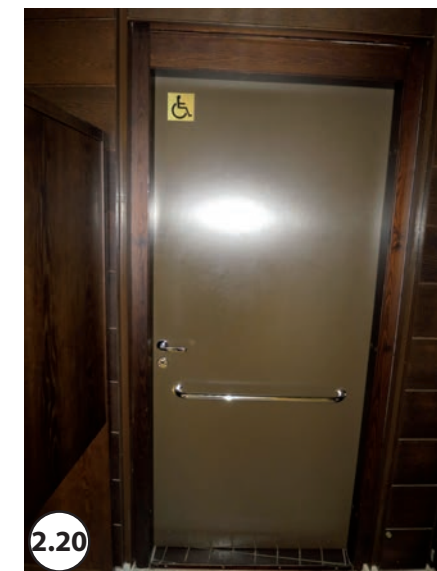
2.20 Skylt placerad på dörrblad. Avviker ej i ljushet mot omgivande väggytor.

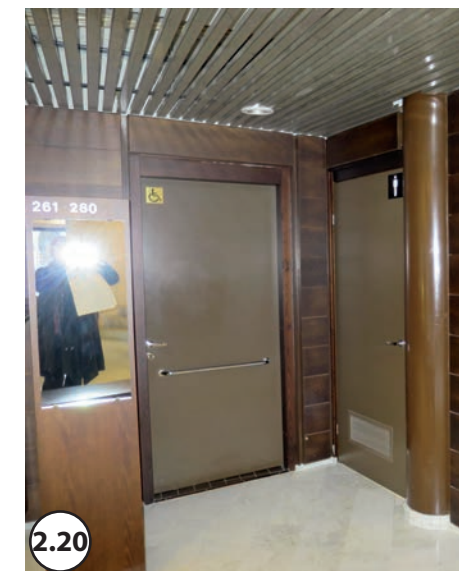
2.20 Kapphylla inkräktar på betjäningssyta utsida dörr till RWC.

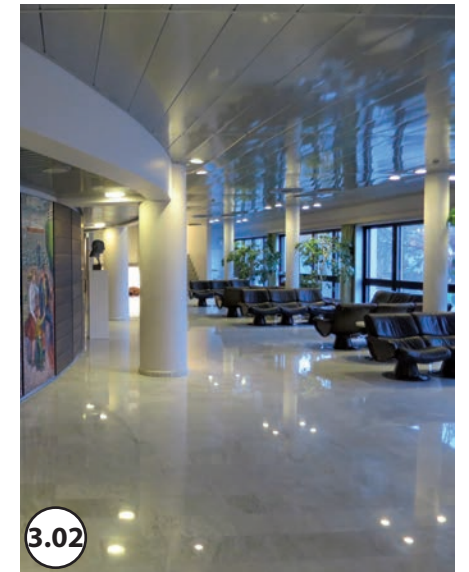
3.02
Golv med mycket blänk.

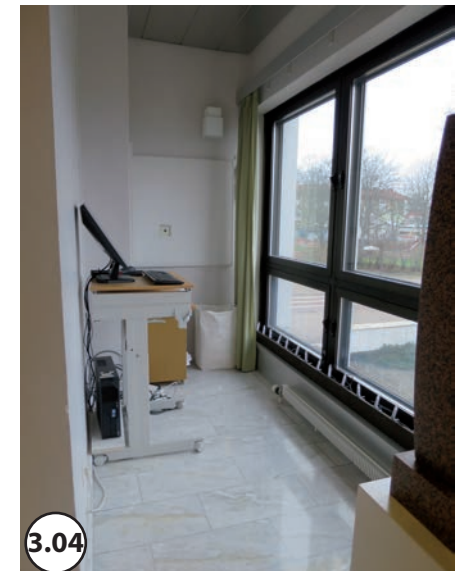
3.04
Återvändsgränd vid trappa.

3.04	Kan vara svårorienterat för t.ex. personer med nedsatt syn. Förekommer "återvändsgränder" vid trappor och trånga utrymmen kring hiss. Taktilt och visuellt ledstråk finns ej. Gäller samtliga våningsplan.	Komplettera med ledstråk som har kontrasterande ljushet/material gentemot omgivande golvyta till målpunkter som hiss, trappa och plenisal. Se föreslagen utsträckning (blåmarkerad) på ritning.	2
3033 Plenisal	3.05	Podium. Ej tillgängligt, nås via ett par trappsteg som är höga (steghöjd ca 200 mm). Talarstolar ej anpassade för sittande person med rullstol.	Möjlighet att montera en lyftanordning och tillgänglighetsanpassa podium bör utredas (se bilaga 3).	2

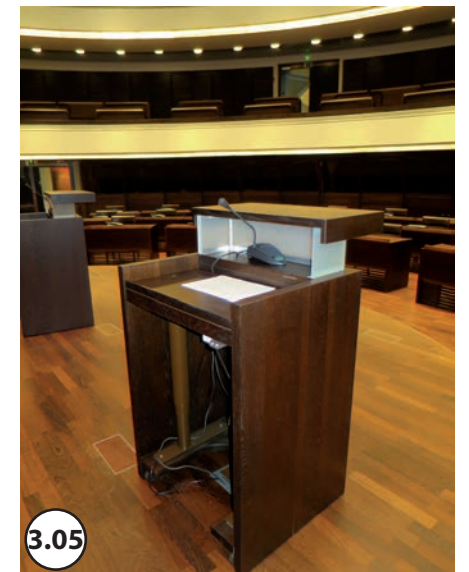
3.05
Talarstol ej anpassad för sittande
person med rullstol.

Podium görs tillgängligt med lyft som fälls in i podiet och sedan skjuts åt sidan för att nå "talmansnivån"

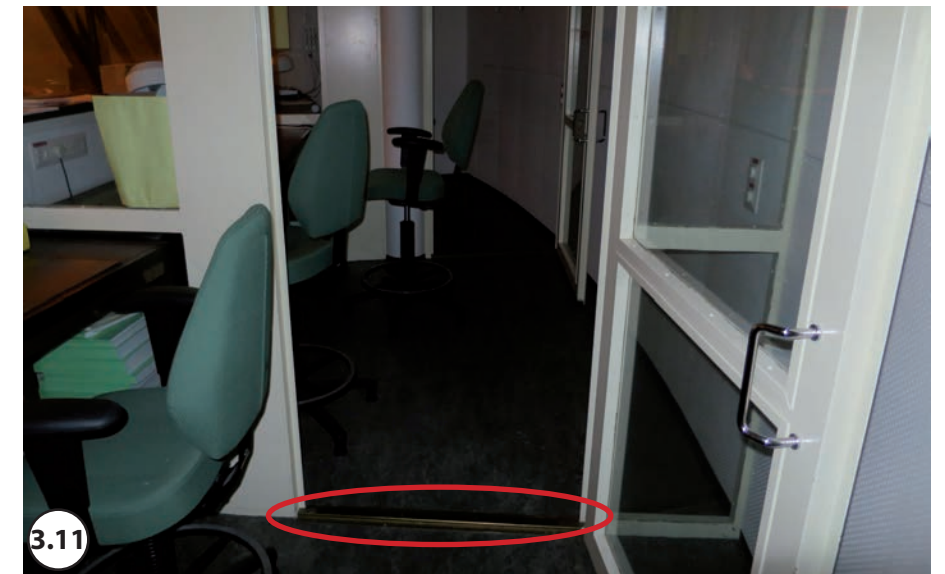
3.11 Höga trösklar i dörrar, ej avfasade.

Rum	Pos.	Brist	Åtgärd	Prio.
3038 Pressrum/ Tolkning m.fl.	3.11	Trösklar i dörrarna 25 mm höga, ej avfasade.	Trösklar kompletteras med en list framför eller likvärdig lösning för att medge passage med rullstol.	2/4

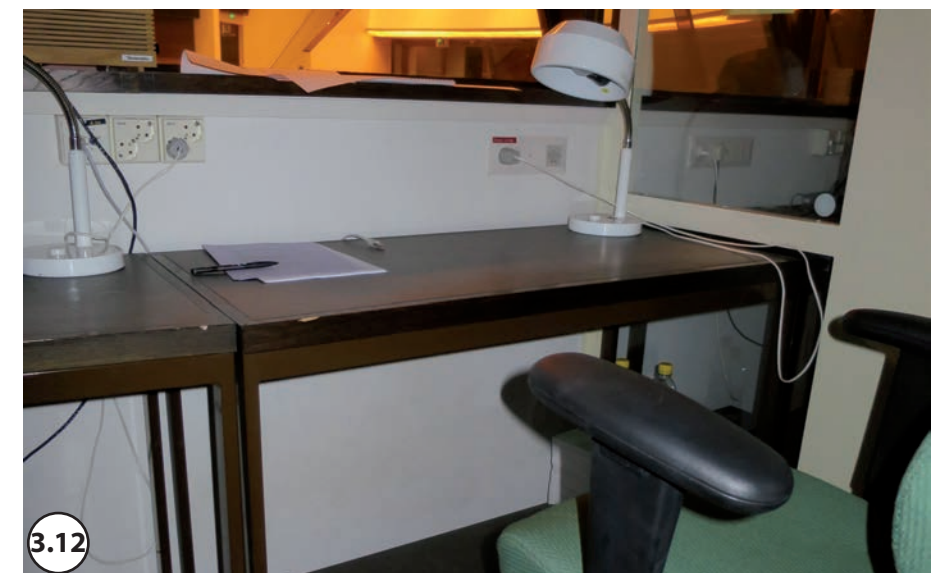
3.12 Glaspartier har hög bröstning.

3.12	Bröstning glasparti mot Plenisal 1200 mm (högt). Sittande person med rullstol ser ej över bröstning.	Ingen åtgärd.	-
3020 Korridor	3.13	Dörr mot Trappa 3. Dörr med dörrstängare, öppningsmotstånd 25-35 N.	Dörr i nödutrymningsväg. Om en utrymningsplats ordnas inom detta trapphus bör dörren förses med dörröppningsautomatik med nödkraftsförsörjning (se bilaga 1). Brandsäkerhetsfråga.	3

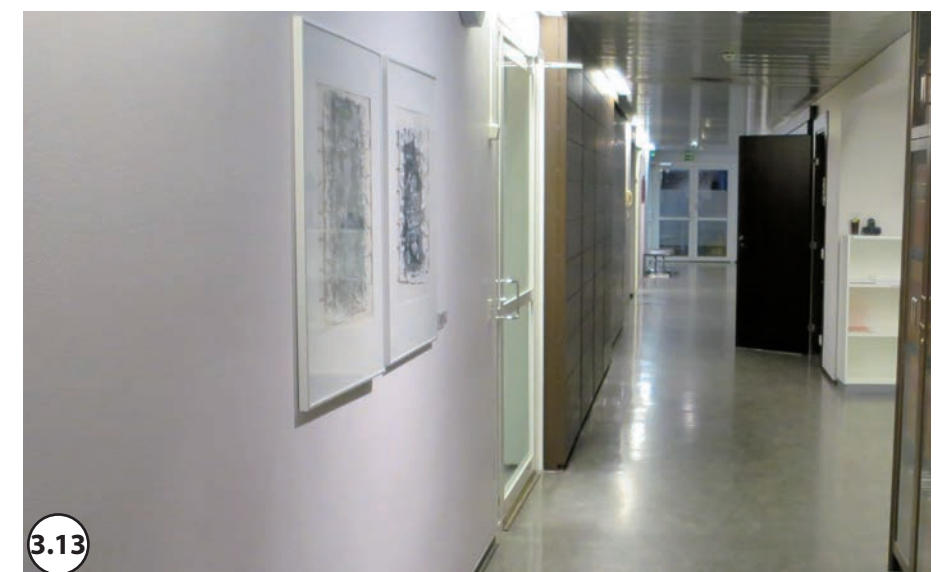
3.13 Dörr försedd med dörrstängare.

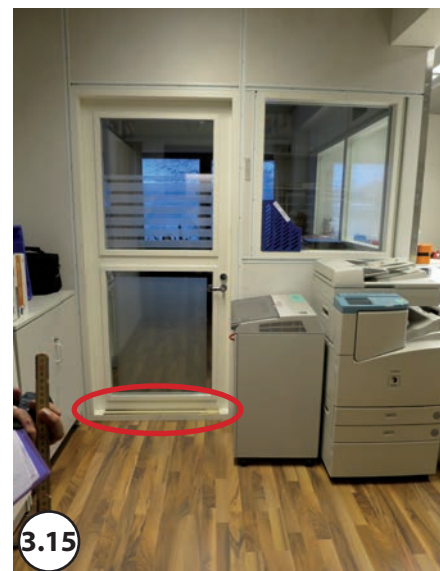
3.15

Hög nivåskillnad, ej tillgängligt.

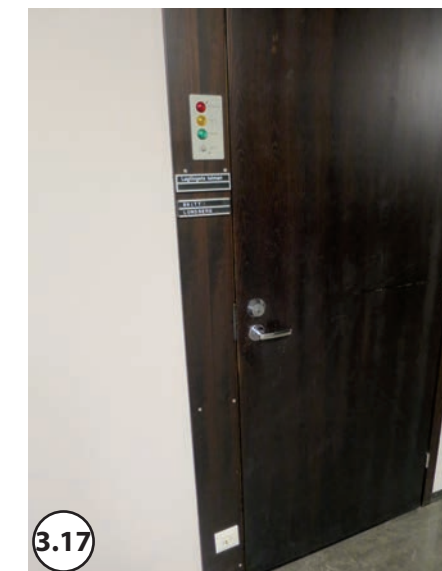
3.17

Hög tröskel, ej avfasad.

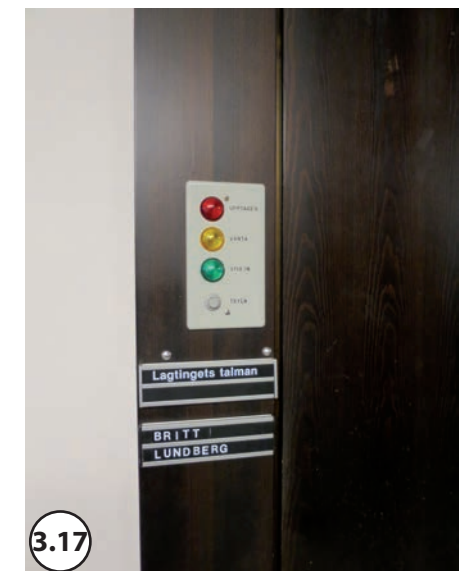
3.17

Tryckknapp placerad högt.

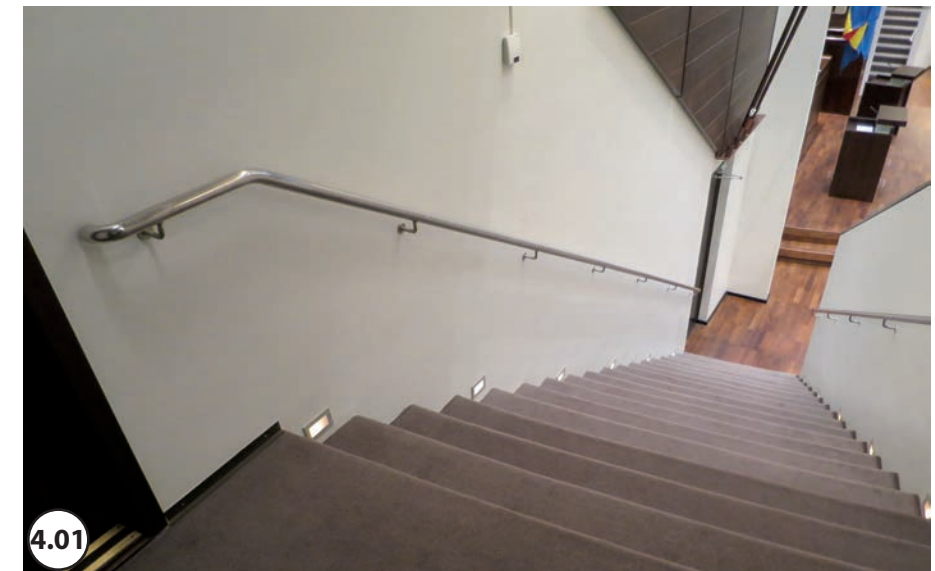
4.01
Trappor saknar kontrastmarkering.

Rum	Pos.	Brist	Åtgärd	Prio.
4024 Övre plenisal	4.01	Inv. trappor ner till plan 3 saknar kontrastmarkering. Ark Platser för person med rullstol redovisas ej. Ark	Trappa kompletteras med kontrastmarkering på första och sista steget (se bilaga 1). Omfattning rullstolsplatser bör utredas.	1 2/3

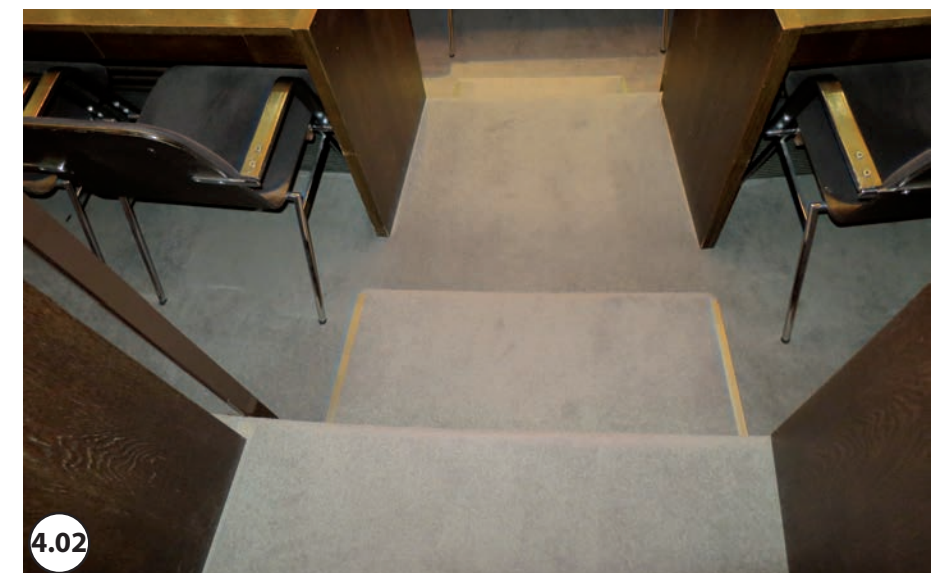
4.02
Mindre trappor saknar kontrastmarkering och handledare.

4.02	Mindre trappor i gradänger saknar kontrastmarkering och handledare. Ark Balansstöd	Trappa kompletteras med kontrastmarkering och balansstöd på båda sidor (se bilaga 1 och 3).	1

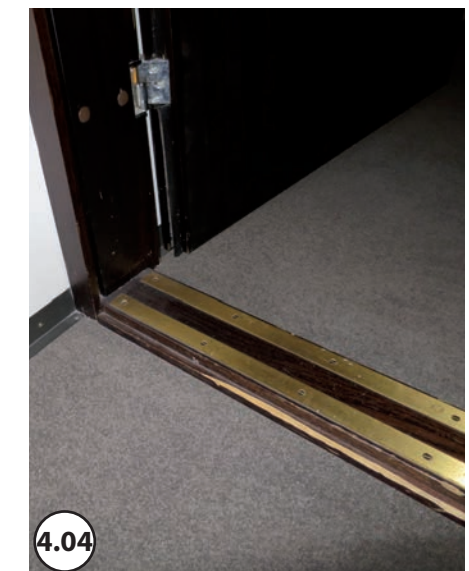
4.04
Hög tröskel, ej avfasad.

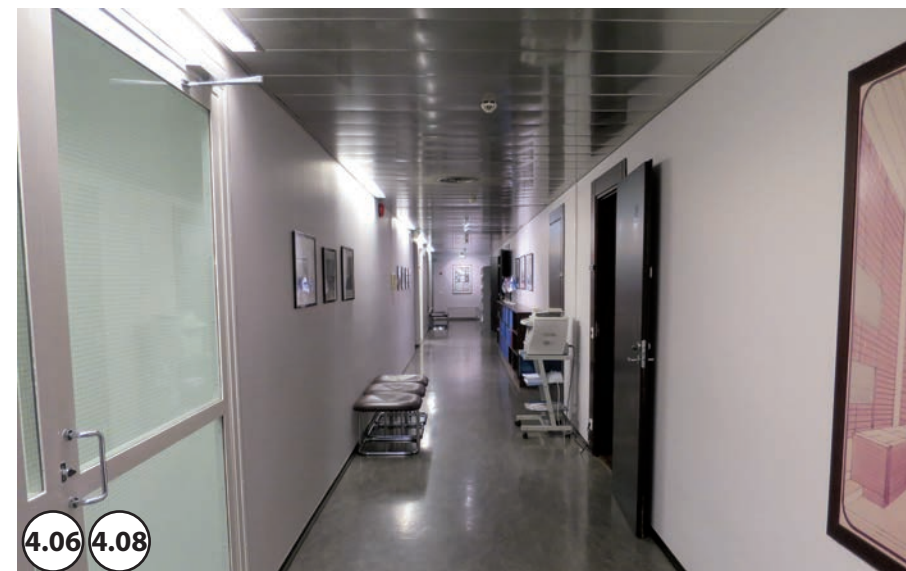
4.06 4.08
Dörr försedd med dörrstängare.
Fristående föremål i korridor.

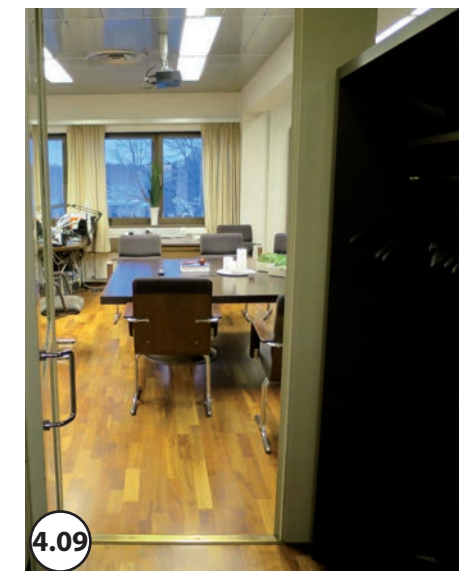
4.08	Fristående föremål i korridor.	Fristående föremål flyttas från gångytan, minst en sida hålls fri.	4
4001 Kontor Utskott	4.09	Hög tröskel utsida dörr, 20-25 mm, ej avfasad. Kapphylla i förrum inkräktar på betjäningsytor dörrar. Dörr till arkiv/förråd 8M-dörr.	Åtgärdas vid behov.	4

4.09
Hög tröskel, ej avfasad. Kapphylla
inkräktar på betjäningsytor dörrar.

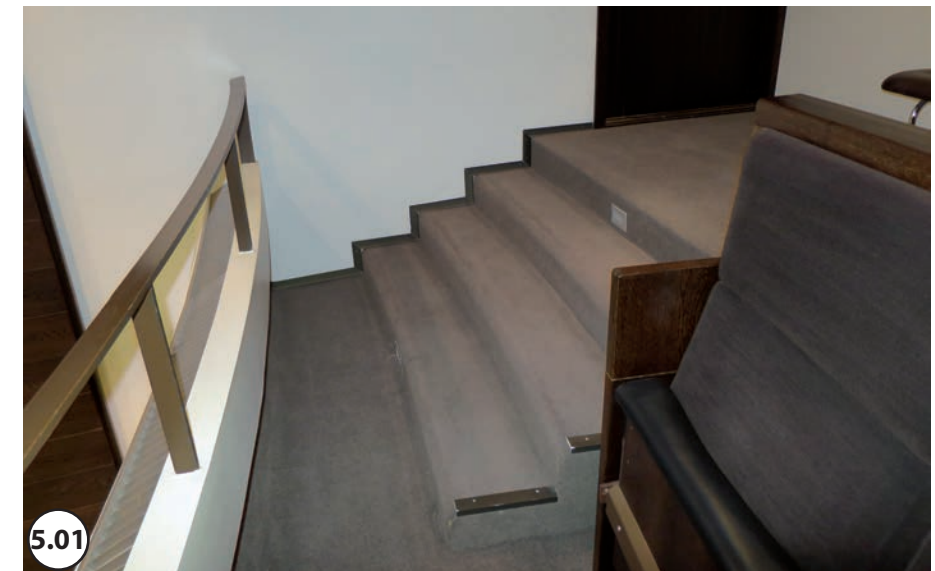
Trappor saknar kontrastmarkering och handledare.

Rum	Pos.	Brist	Åtgärd	Prio.
5021 Plenisal Översta delen 5027 Läktare	5.01	Invändiga trappor saknar kontrastmarkering och handledare. Ark Platser för person med rullstol redovisas ej. Ark	Trappa kompletteras med kontrastmarkering och balansstöd samt handledare på vägg (se bilaga 1 och 3). Omfattning rullstolsplatser bör utredas.	1 2/3
	5.02	Pardörrar mot Foajé uppställda på magnet. Tröskel något hög (totalt 12+20 mm).	Tröskel åtgärdas.	1
	5.03	Utrymningsdörrar mot passage 5016 (5017). Tröskel 25-30 mm hög, ej avfasad.	Brandsäkerhetsfråga.	3
5029 Foajé Övre del	5.04	Dörr mot Korridor 5015. Uppställd på magnet. Smal passage och funktionsyta insida dörr. Betjäningssyta obefintlig.	Kompletteras med automatik vid behov.	4
5015 Korridor	5.05	Utrymningsdörr till Trappa 3 relativt lätt.	Brandsäkerhetsfråga.	3
	5.06	Utrymningsdörr till Trappa 4 uppställd på magnet.	Brandsäkerhetsfråga.	3

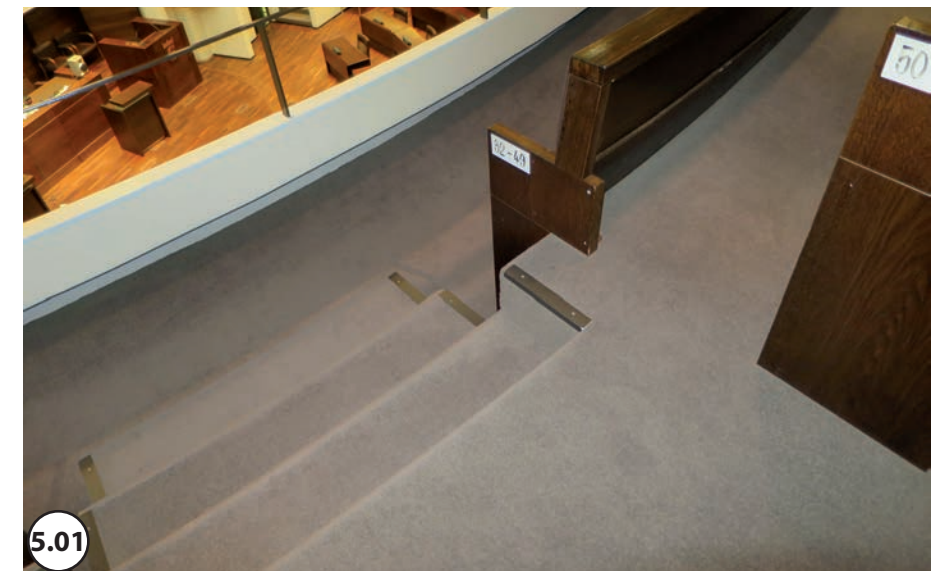
Trappor saknar kontrastmarkering och handledare.

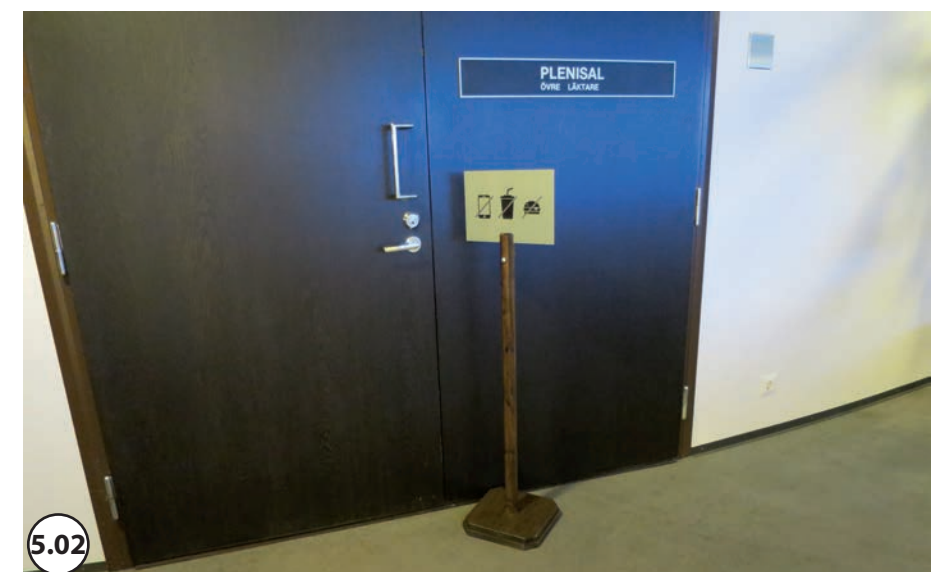
Pardörrar uppställda på magnet. Tröskel något hög.

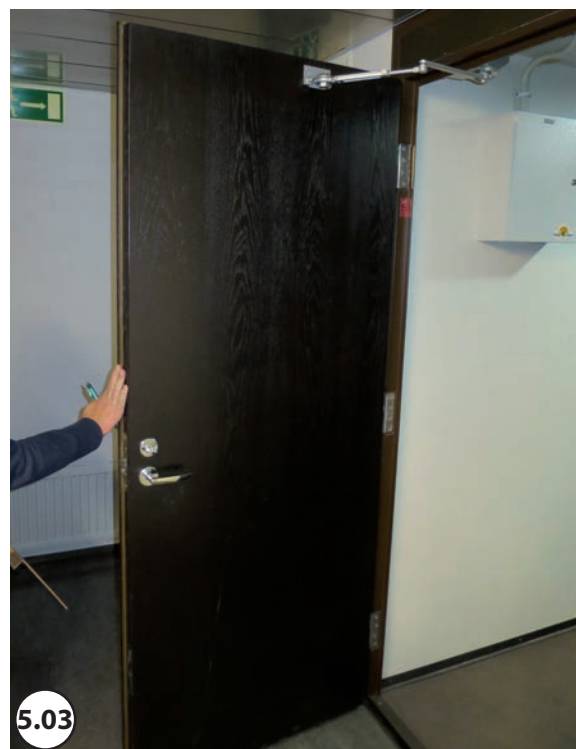
5.03
Hög tröskel, ej avfasad.

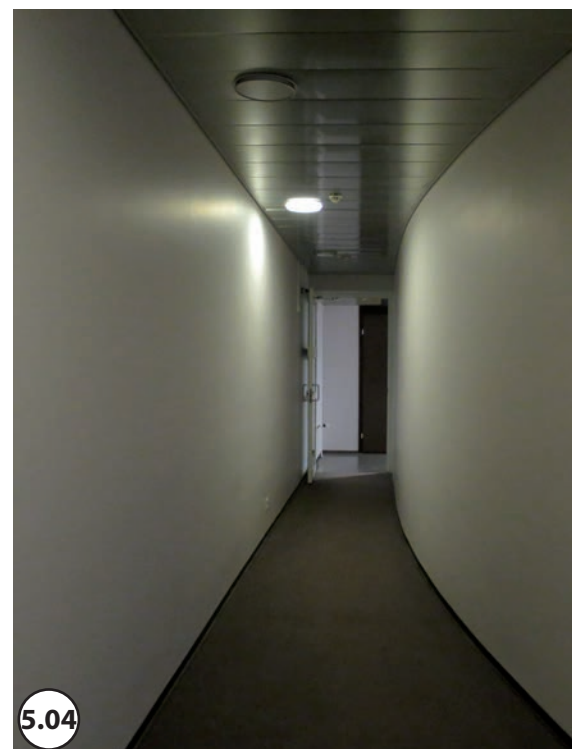
5.04
Dörr uppställd på magnet. Betjäningssyta saknas.

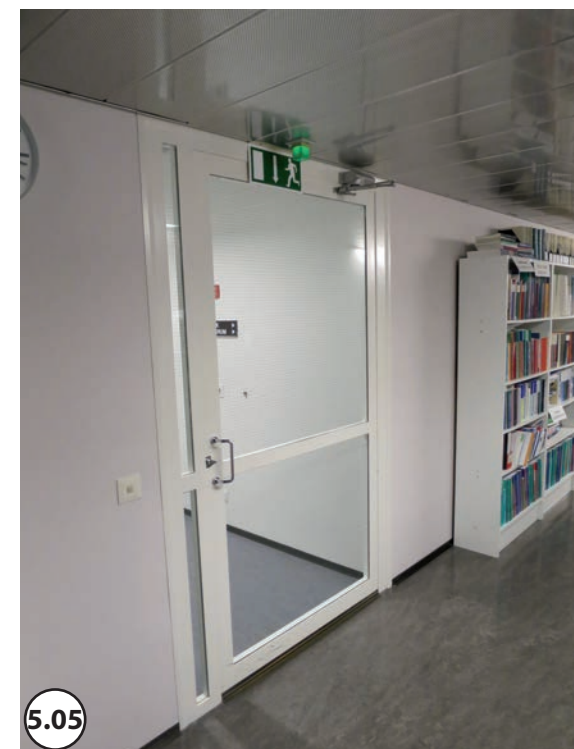
5.05
Utrymningsdörr relativt lätt.

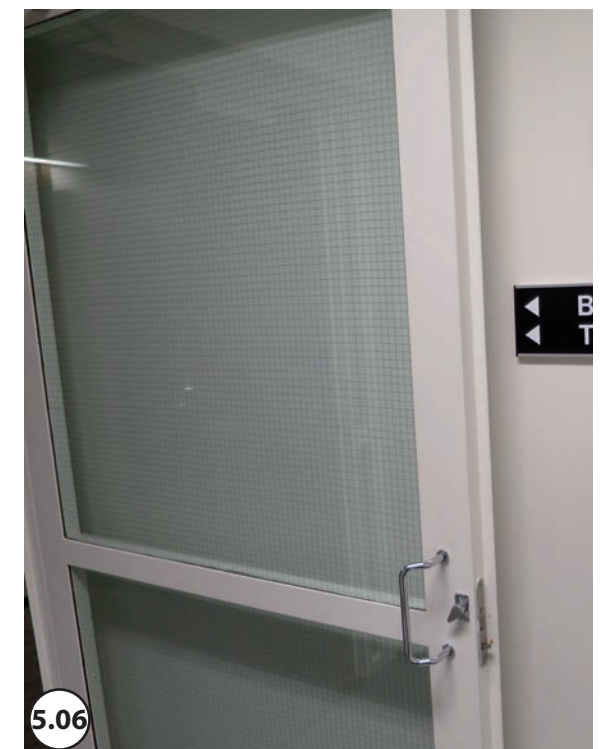
5.06
Utrymningsdörr uppställd på magnet.

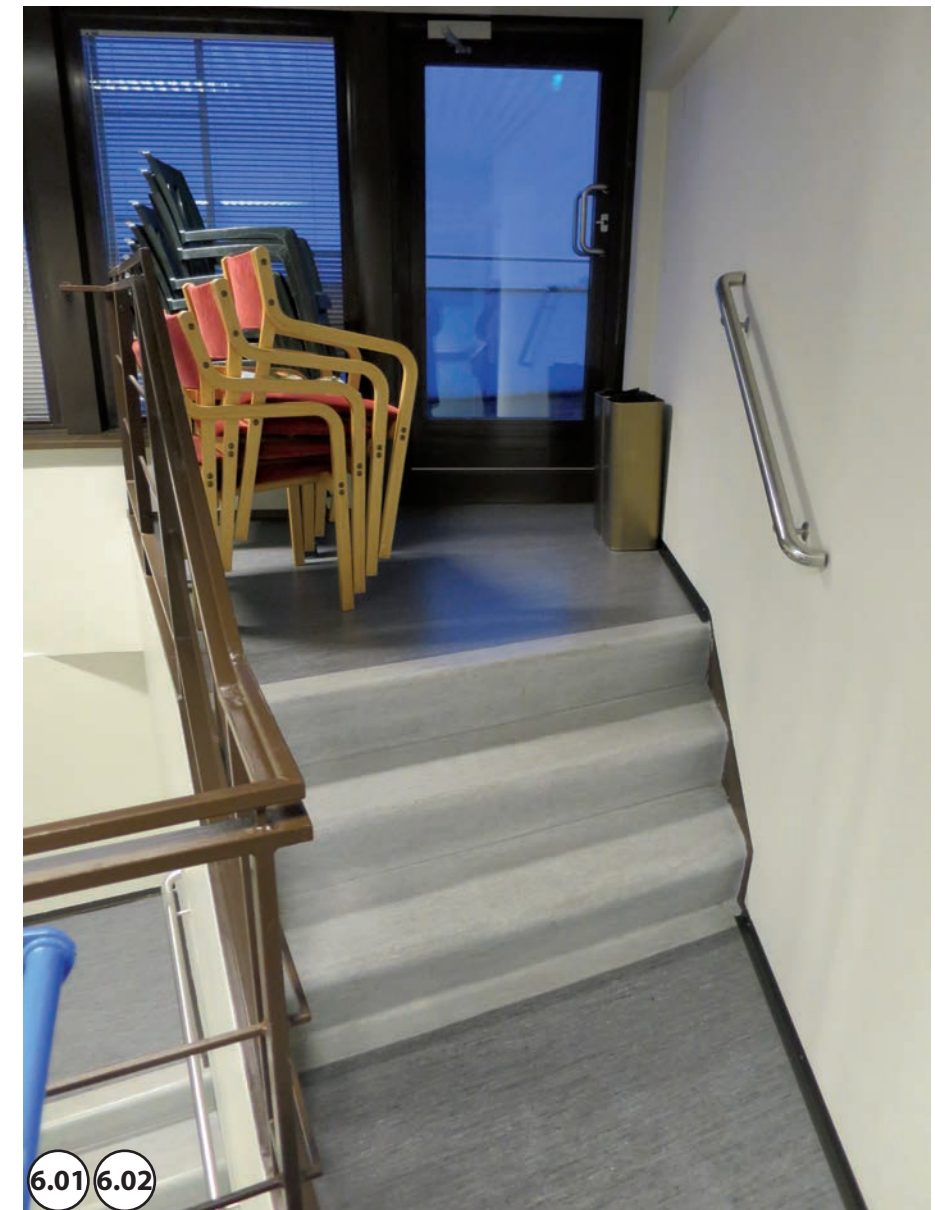
6.01 6.02
Terrass ej tillgänglig. Hög nivåskillnad tröskel terrassdörr. Trappa saknar tydlig kontrastmarkering.

Rum	Pos.	Brist	Åtgärd	Prio.
Utgångar till takterrass	6.01	Terrassdörrar. Nivåskillnad vid trösklar ca 150 mm både in- och utsida. Lågt i dörren (ca 1700 mm). Terrass ej tillgänglig, nås via trappa. På vilplan i nivå med terrass lågt i tak (ca 1950 mm).	Svårt att åtgärda på grund av byggnadens tekniska förutsättningar. Då man har guidade turer med t.ex. skolklasser skulle möjligtvis en utgång till terrassen göras tillgänglig med lyftanordning men då måste man klara av att ta sig upp via hiss 2.	3/4

6.02	Ljushetskontrast mellan trappa och vilplan understiger 0.40 enl. NCS.	Ytskikt på trapporna kommer att bytas ut vid planerade renovering. Kontrastmarkering beaktas samt ljushetskontrast på minst 0.40 enl. NCS (se bilaga 1).	1
6016 Korridor 6018 Korridor	6.03	Breddmått 1380 mm, medger ej vändning 180° med rullstol.	Arbetslokaler.	4

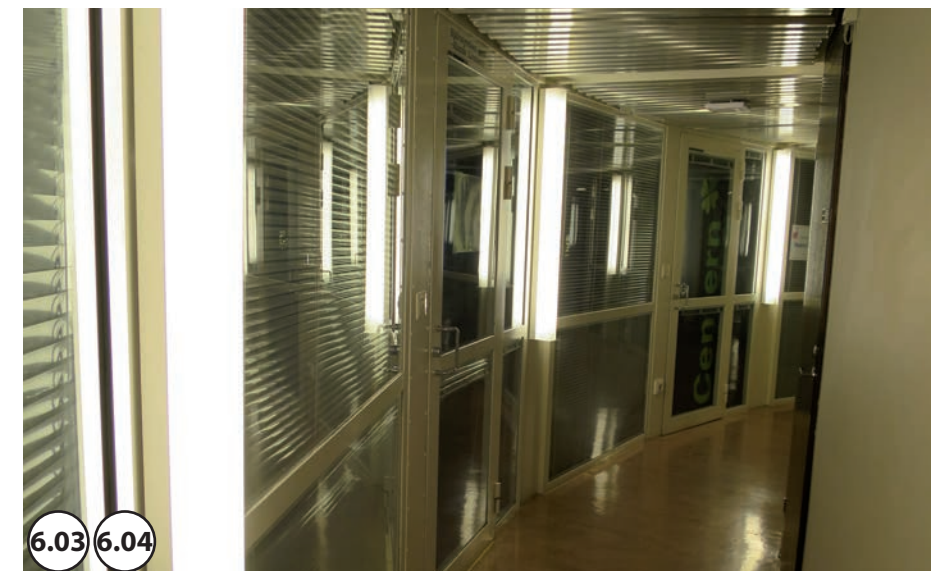
6.03 6.04
Breddmått 1380 mm. Belysningsarmaturer på vägg bländar och reflexer i blankt undertak.

6.04	Belysningsarmaturer på vägg starka, bländande och reflexer i blankt undertak.	Åtgärdas vid behov.	4
	6.05	Fristående föremål i korridor.	Fristående föremål flyttas från gångytan.	4
Trappa 3	6.06	Dörrar uppställda på magnet. Tungas dörrar vid brandfara.	Brandsäkerhetsfråga.	3
