ÅLANDS LAGTING

TILLGÄNGLIGHETSINVENTERING OCH ÅTGÄRDSFÖRSLAG

FÖRHANDSKOPIA - 2014-12-15

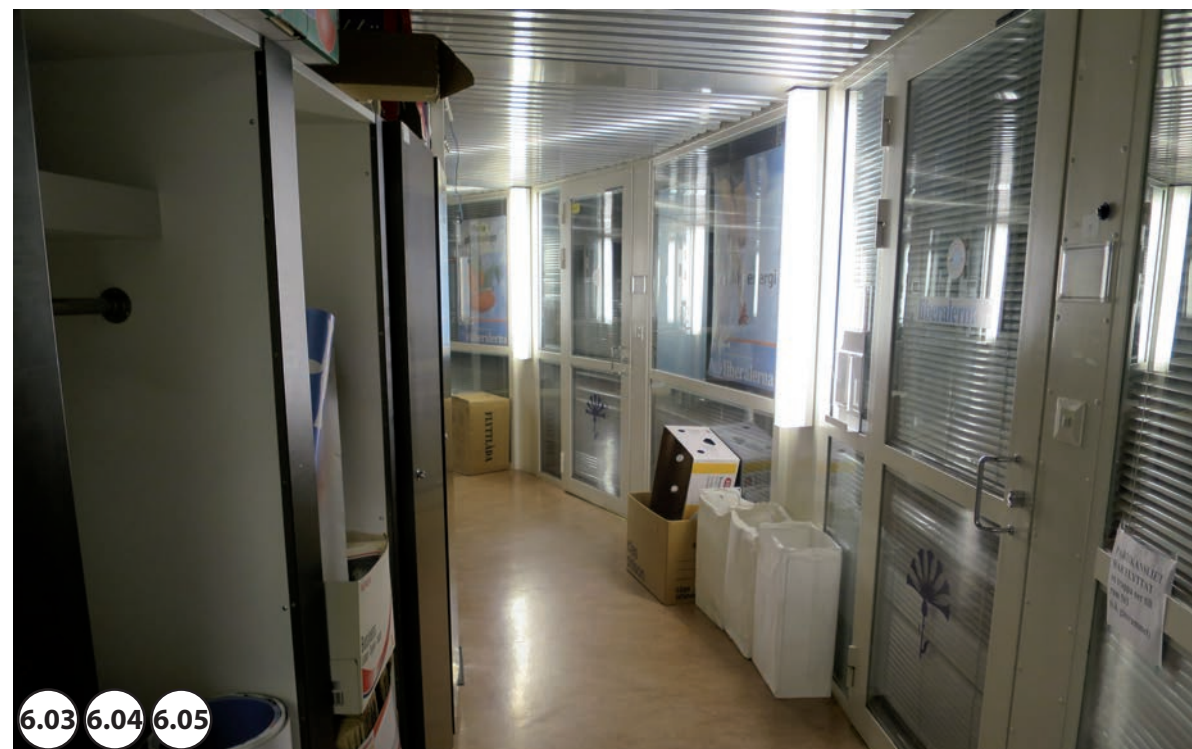
6.03 6.04 6.05

Breddmått 1380 mm. Belysningsarmaturer på vägg bländar och reflexer i blankt undertak.
Fristående föremål i korridor.

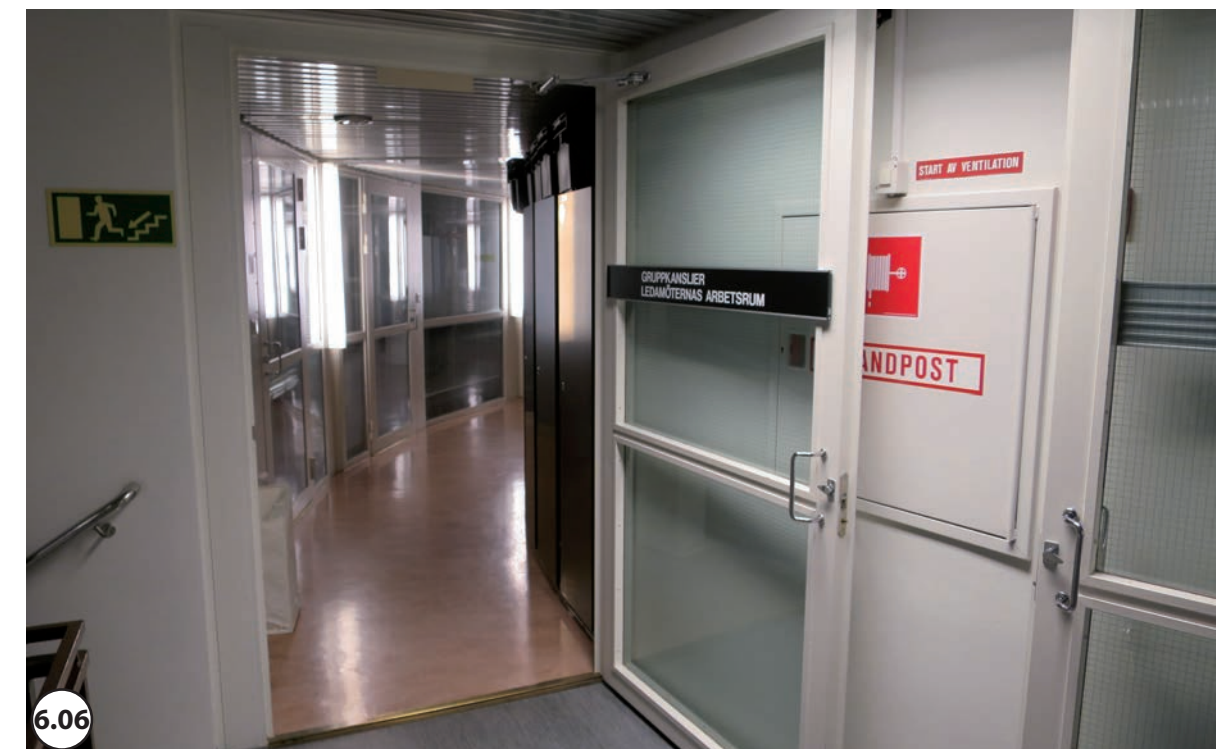
6.06

Dörr uppställd på magnet. Dörrförsedd med dörrstängare.
