# Arbeten utförda på byggnaderna på landskapets naturreservat år 2009-2010

Ålands  
landskapsregering

Miljöbyrån 2010

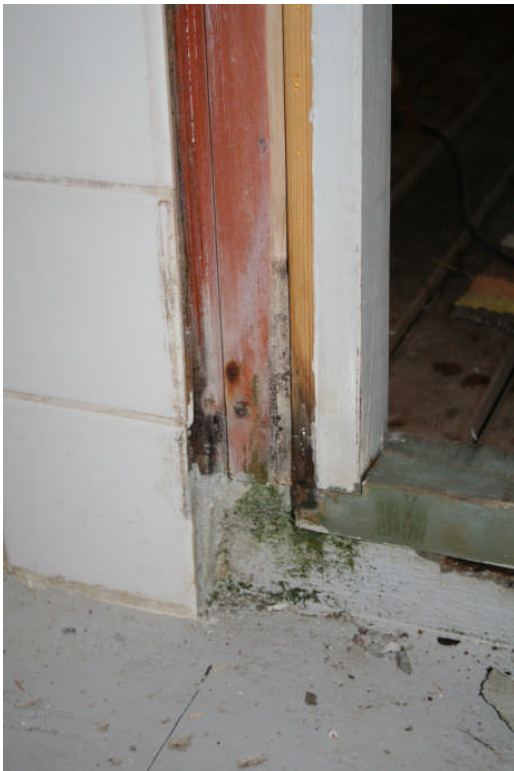
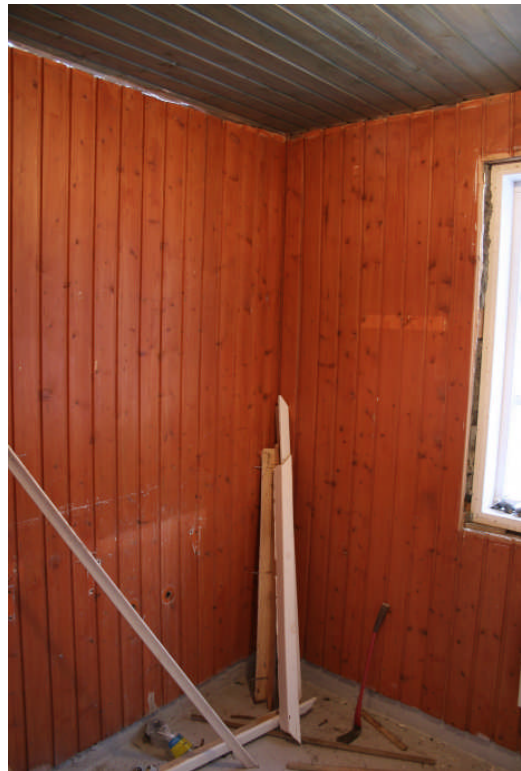
Våtutrymmet i Lillstugan inreddes ursprungligen för att bli bastu, men det visade sej att behovet av ett tvättrum för hela stationen var större. Bastun blev i stället ett tvättrum med bastupanel och ett kakelklätt hörn med dusch. På 1970-talet fanns inga mögelproblem? Men kanske började många sådana då.

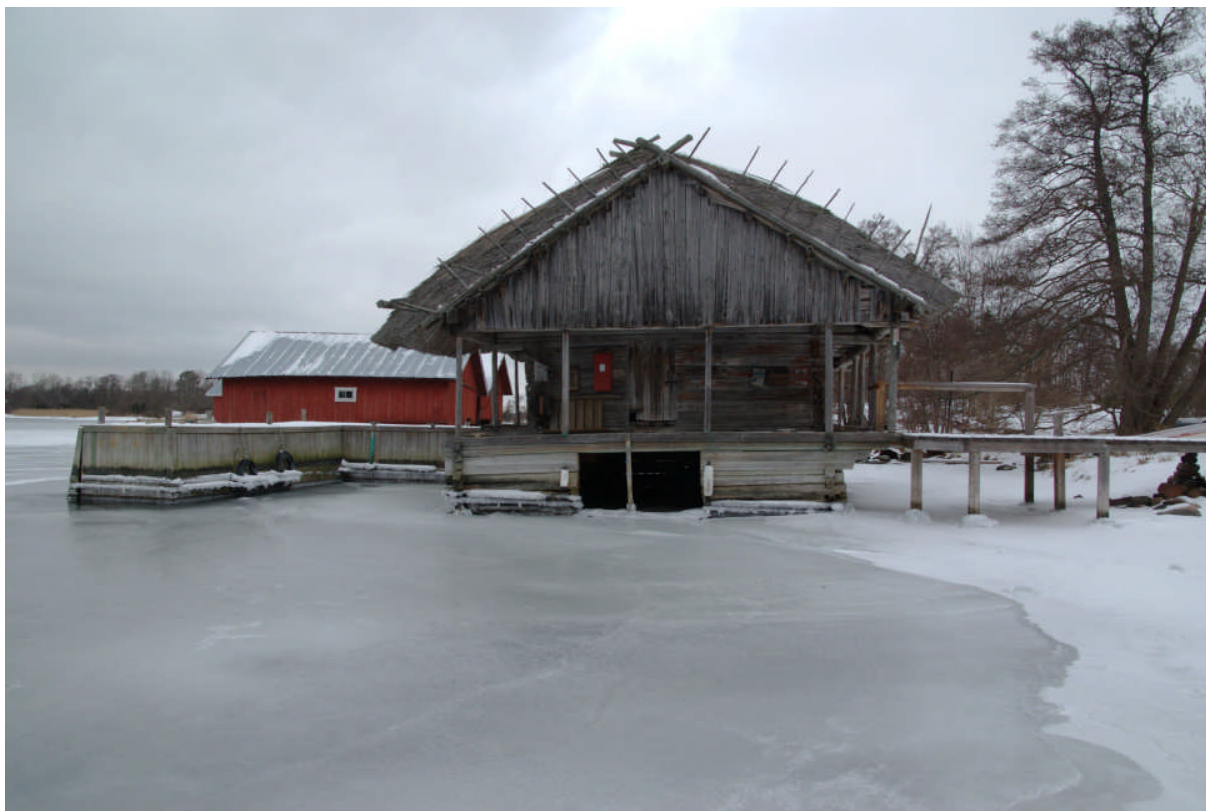
*Hela vår "hamnanläggning" på Nåtö är i behov av renovering. En sådan är dock helt väderberoende, så väntan på isvinter har varit lång. Som synes blottlägger lågvattnet de understa stockvarven i brokistorna och det syns att hela sjöboden lutar "åt väster".*

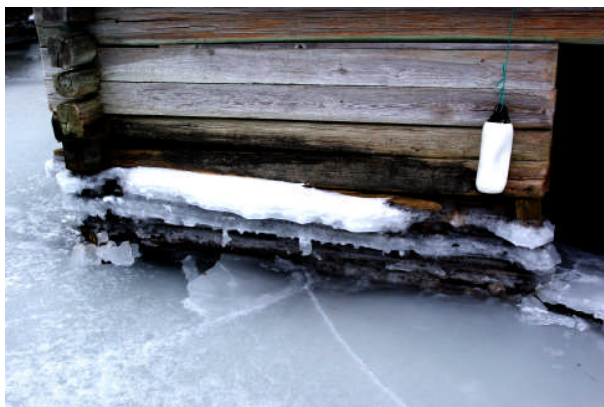
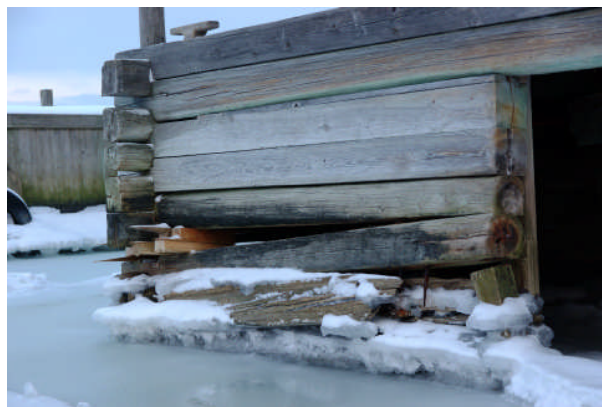
*Här syns skicket på de nedre stockvarven tydligt. Till höger har kilar satts in för att sära på konstruktionen, för att sedan säkras med domkraft från insidan.*

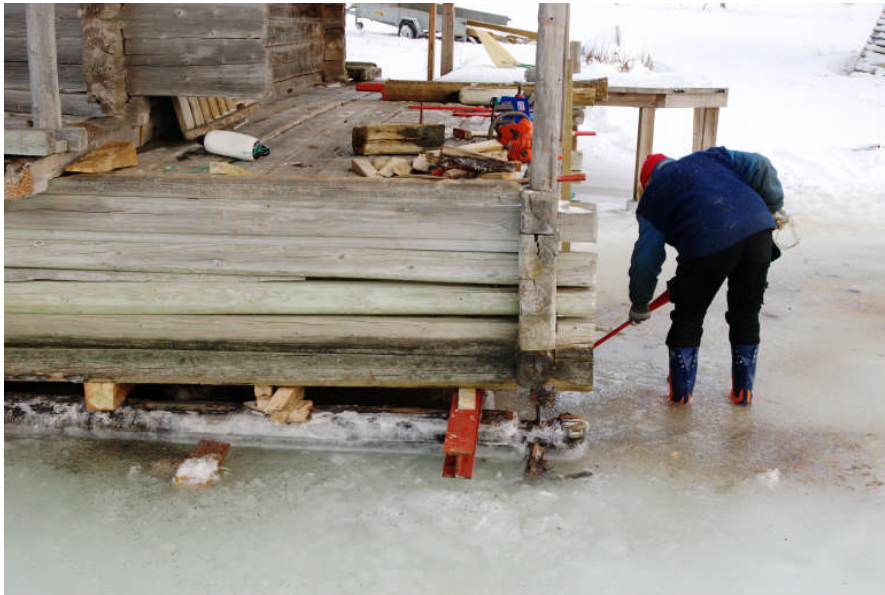
*Problemet med sådana här "operationer" är att det inte normalt finns någon fast punkt som mothåll för de tunga lyft som behövs. Men med vinter får man det – i form av is.*

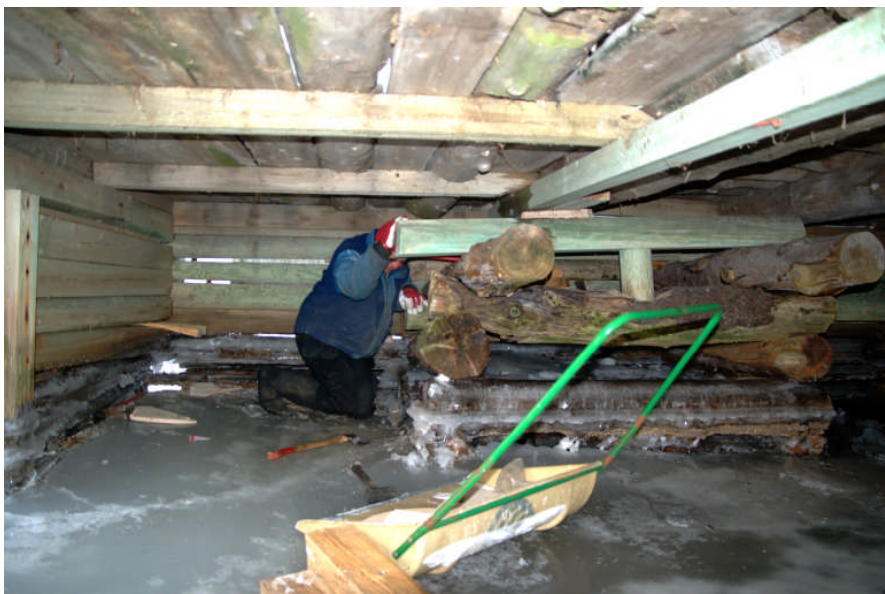
*Undertill är förstås de verkliga problemen. Kunskap, kilar, domkrafter och nytt virke gör skillnad.*
