## Torpfjärden 2018

Ålands Landskapsregering

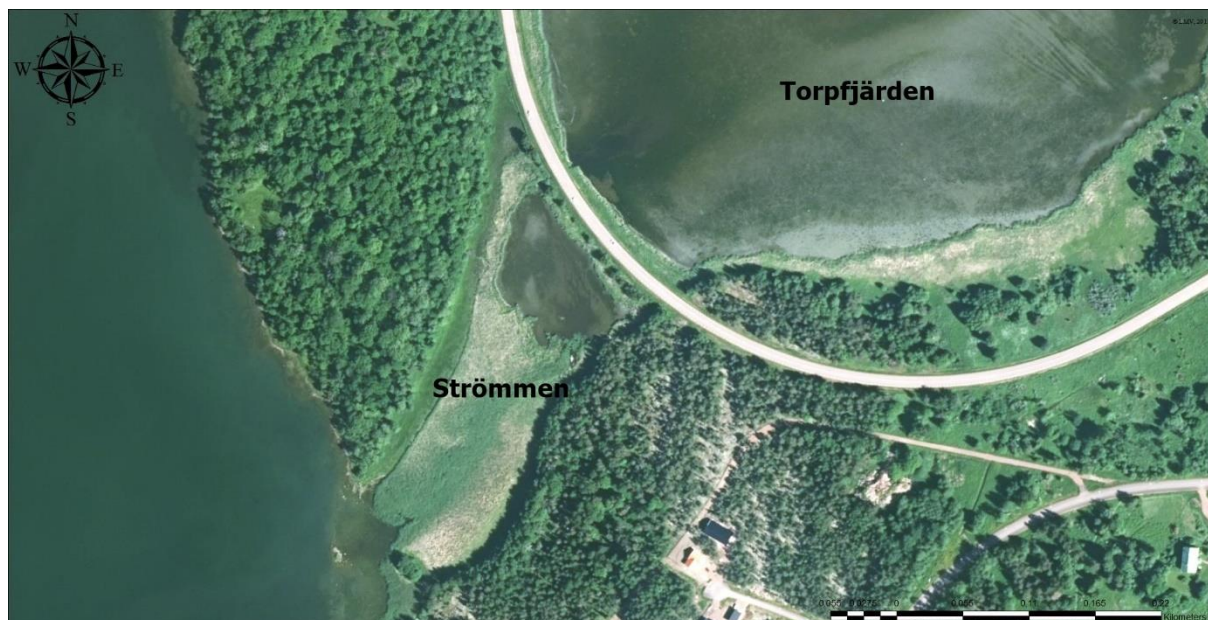
Torpfjärden är en stor och mycket bra lekplats för många av våra vanligaste fiskarter såsom abborre, gädda, mört, id och braxen. Ur fiskevårdssynpunkt är det viktigt att fisk kan vandra till och från Torpfjärden. Under de senaste åren har dock tillgängligheten till fjärden varit begränsad eller helt avstängd på grund av det omfattande vassbältet.

*Bild 1. Vy över Strömmen till Torpfjärden, som visar vägbanken och omfattningen av vassbältet.*

Vassbältet är ca 200 m långt och en eventuell muddring av kanalen kan innebära att ett ännu längre avsnitt bör åtgärdas. En åtgärd av det här slaget är omfattande och kan kräva miljötillstånd. Det finns flera vattenägare i sundet och i Torpfjärden, alla privata.

Man bör också ha i åtanke att en muddring innebär att vattennivån i Torpfjärden då följer havets vattenstånd. Vid lågvatten kommer därmed stora delar av fjärden att torrläggas. Om man vill undvika det så finns möjligheten att anlägga en tröskel vid vattenståndet +/- 0 cm i muddringskanalen. Då skulle vattenomsättningen i fjärden fungera på samma sätt som idag. Fiskvandring kan då försvåras under vissa förhållanden, men den risken finns för alla liknande naturliga lekområden i sötvatten.

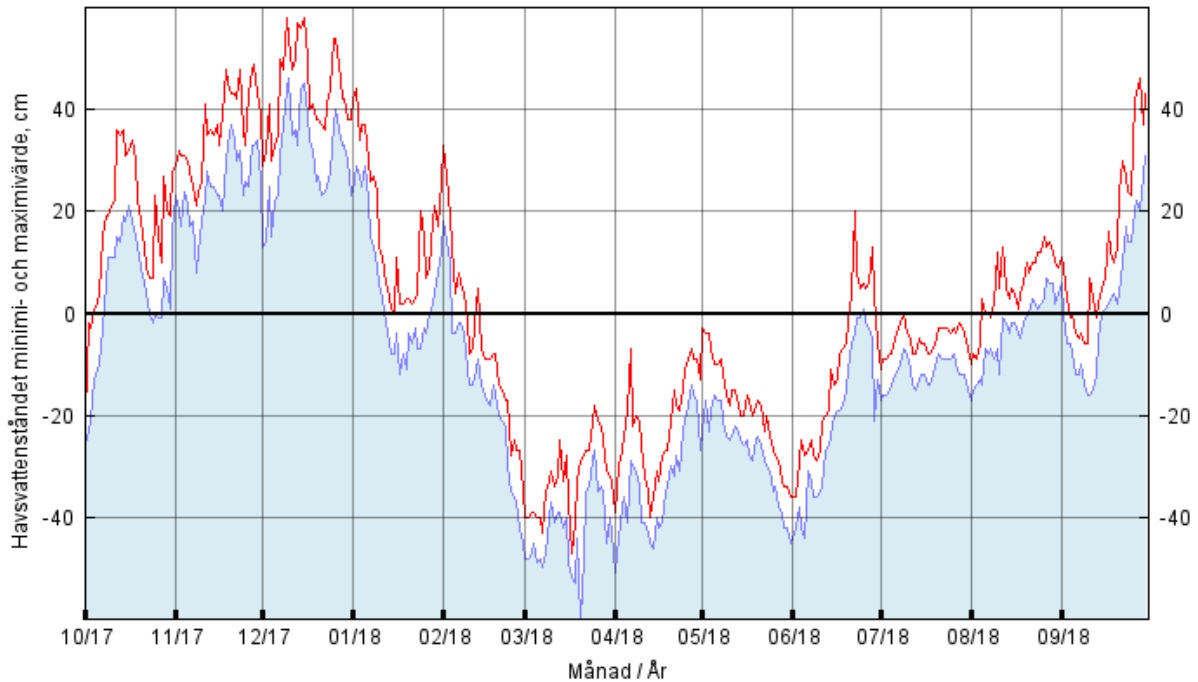
Havsvattennivån har under år 2018 varit mycket låg (se Bild 2). I februari sjönk nivån till långt under medelvattenståndet och var fram till mitten av augusti endast sporadiskt över det. Därefter låg vattennivån nära medelvattenstånd i ca en månad. I mitten av september steg vattenståndet till upp mot + 25 cm. Perioden maj – augusti var mycket varm (se <http://sv.ilmatieteenlaitos.fi/statistik-fran-och-med-1961>), vilket gjort att avdunstningen var stor. Man räknar generellt med att vattennivån minskar med ca 1 cm per dygn till följd av avdunstning. Nederbörden var dessutom mycket liten under den här perioden (se <http://sv.ilmatieteenlaitos.fi/statistik-fran-och-med-1961>).

Bild 2. Vattenståndet under året vid den närmaste mätningsplatsen i Föglö. Den röda linjen visar dygnets högsta uppmätta värde och den blåa linjen visar dygnets lägsta (<https://sv.ilmatieteenlaitos.fi/vattenstandet>)

Havsvatten har troligen inte kunnat tränga in Torpfjärden under perioden februari – augusti. Samtidigt har avdunstningen varit stor och nederbörden liten. Sammantaget har det lett till att vattennivån inne i Torpfjärden har sjunkit och att stora delar av bottnarna inne i fjärden varit blottlagda under lång tid. Det finns sannolikt en tröskel inne i vassbältet, som ligger nära normalvattenstånd +/- 0 cm.
