**Nr 42**Upptagning av skyddsärende till prövning,  
Vestergård 2:20 Vargata, Vårdö kommun**ÅLR 2019/7818****176 U3**

## Byggnadsdokumentation

**Diarienummer:** ÅLR 2019/7818**Besiktningsdatum:** 28.10.2019**Signum:** Pia Sjöberg, Jonas Karlsson**Kommun:** Vårdö**By/stadsdel:** Vargata**Fastighetsbeteckning/adress:** Vestergård 2:20 (Lundqvistens)**Byggnad/objekt:** Gamla mangårdsbyggnaden (Gula huset)**Ärende:** Byggnadsdokumentation inför byggnadsminnesförklaring☒ **Fotografier**☐ **Uppmättningsritningar**☐ **Skisser**☐

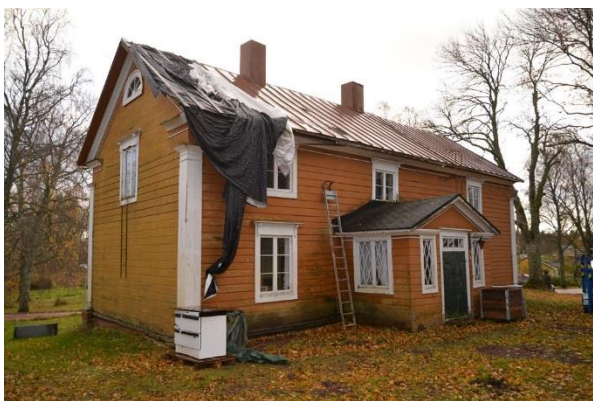
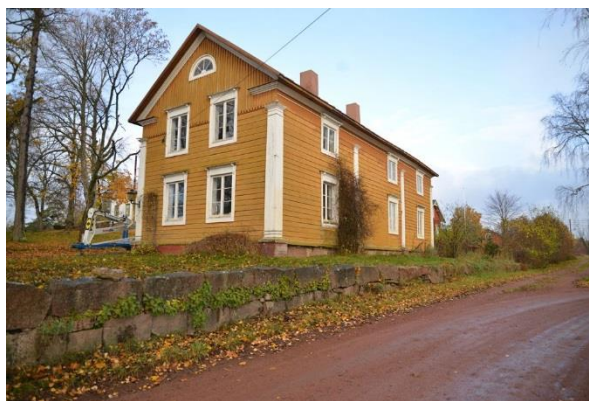
Stommen är av liggande timmer i hela byggnadens höjd. Fasaden består av liggande fasspontad panel målad med ockragul linoljefärg, med vitmålade snickerier. Panelen är gammal, eventuellt från tiden före påbyggnaden eftersom de översta panelvarven och norra gavelröstet har likadan panel av annan kvalitet. Södra gavelröstet är däremot klätt med smal stående panel som i nederkant är sågad så att en spetskant bildas. Panelen har påspikade locklister som kan ha tillkommit i ett senare skede.

*T.v. exteriör från nordväst. T.h. exteriör från sydost.*

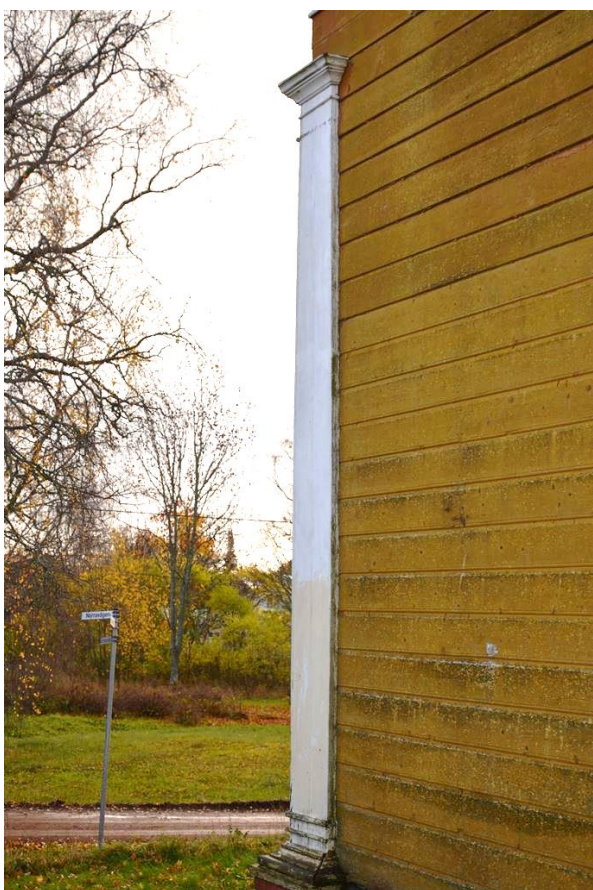
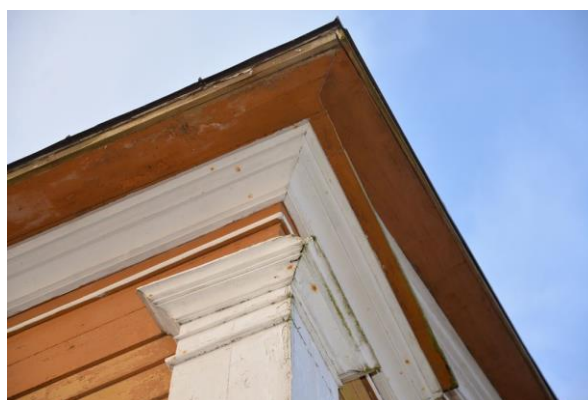
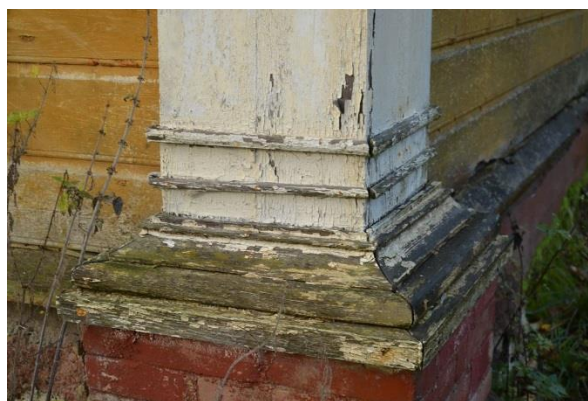
En utmärkande detalj på fasaden är hörnens och östra långväggs dekorativa pilastrar med krön i empirestil. Dessa sträcker sig upp till den ursprungliga takfotens höjd, ca en halv meter nedanför den nuvarande takfoten. Längs takfoten på långsidorna löper en enkelt profilerad takfris, som sträcker sig ca en halv meter runt hörnet på gavlarna. Att den inte löper hela vägen runt beror på att andra våningens fönster sträcker sig över denna nivå. Också fönstrens foder är dekorativt utformade med överstycken som bärs upp av volutformade konsoler.

*Detaljer av hörnpilaster i nordöstra hörnet.*

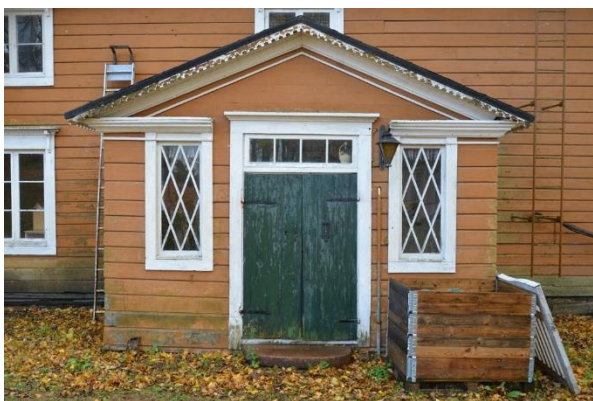
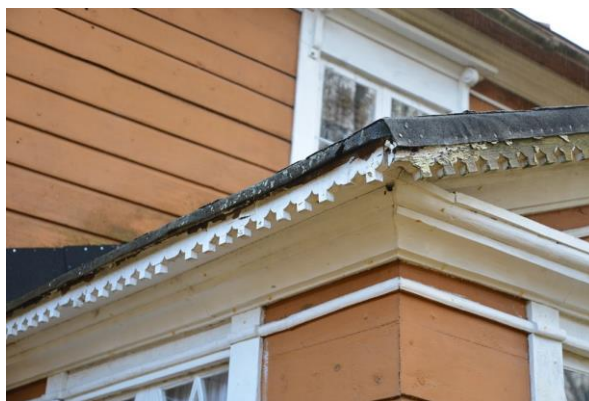
På västra sidan mot innergården finns en veranda i en våning, även den med liggande ockragult målad fasspontpanel och vitmålade snickerier. Verandan har likadan takfris som resten av byggnaden och dessutom en dekorativt utformad variant av tandsnittslist längs hela takfoten. Verandan är sannolikt sekundär i förhållande till resten av byggnaden och härstammar troligen från andra hälften av 1800-talet.

*T.v. verandan från väster. T.h. detalj av verandans taklist*

Plåttaket (sannolikt från 1960-talets renovering) har inget kulturhistoriskt värde och kan ersättas med nytt falsat plåttak. Verandans shingeltak passar inte in och kan med fördel ersättas av falsat plåttak. Däremot är det inget som hindrar att filten ligger kvar som undertak. Stenfotens rappning kan med fördel avlägsnas.

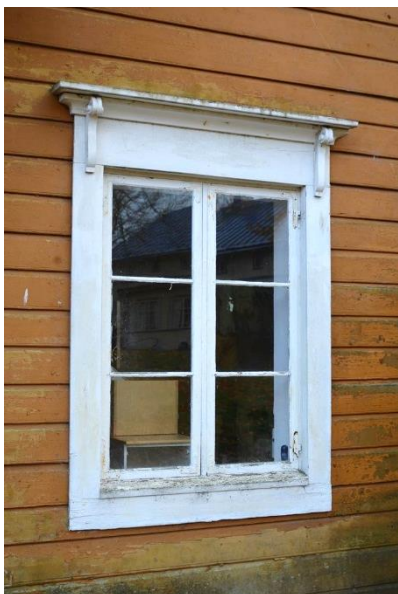
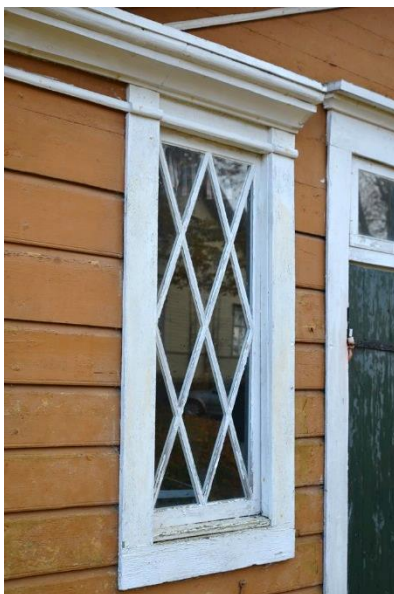
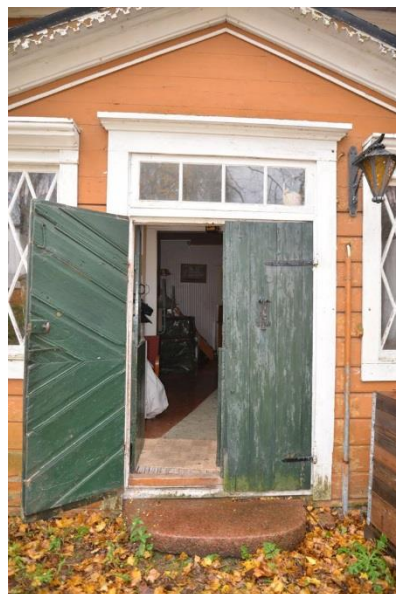
Fönstren är sexrutiga i hela nedervåningen och i övervåningen på gavlarna, medan fyrrutiga fönster finns i övervåningen på långsidorna. Dessutom finns varsitt lunettfönster i gavelröstena. Övervåningens fönsteröppningar har förstörats i samband med påbyggnaden, men invändigt kan man se spår av lägre vindsfönster på samma plats som de nuvarande fönstren. Verandan har krysspröjsade fönster samt ett liggande fyrrutigt överljusfönster ovanför ytterdörren.

*T.v. det nordligaste fönstret på västra fasaden. I mitten verandafönster norr om ytterdörren. T.h. ytterdörren.*

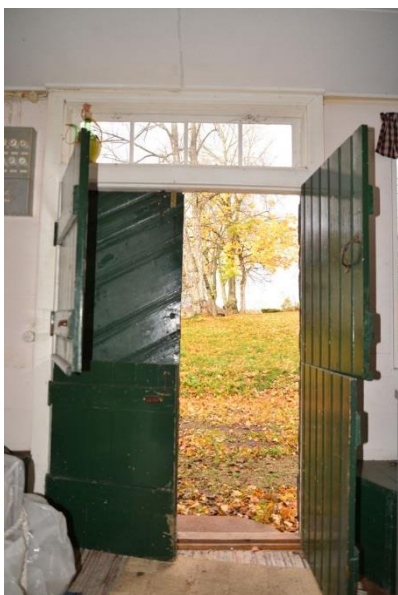
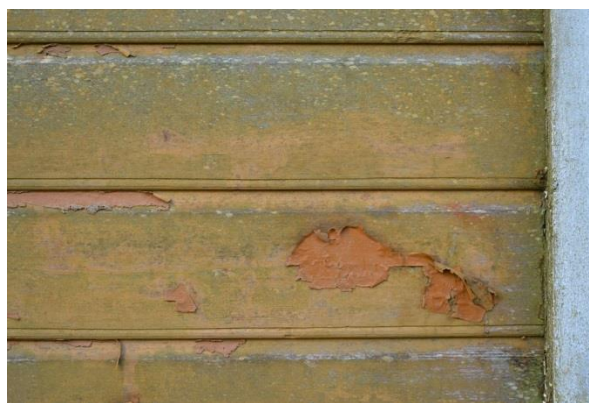
T.v. ytterdörren med de tvådelade inre dörrbladen från öster. T.h. detalj av fasadpanelen, där äldre ytbehandling skymtar fram under den nuvarande i samma kulör.

Det exteriöra utseendet är sällsynt välbevarat med hög andel originalmaterial från det två huvudsakliga byggnadsfaserna på 1800-talet. Det är viktigt att dessa bevaras och underhålls. I den mån reparationer är nödvändiga ska skadat material ersättas med likvärdigt. Det gäller följande material och detaljer:

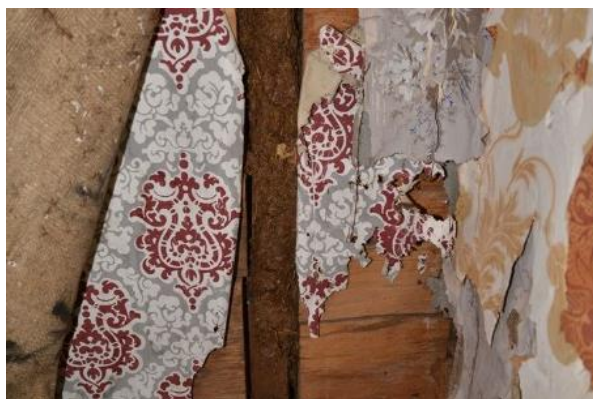
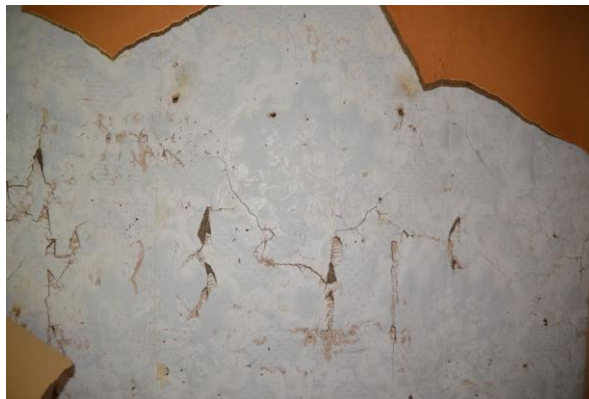
*T.v. fragment av handtryckt medaljongtapet i östra vindsammaren. T.h. fragment av satinerad tapet i övre salen.*

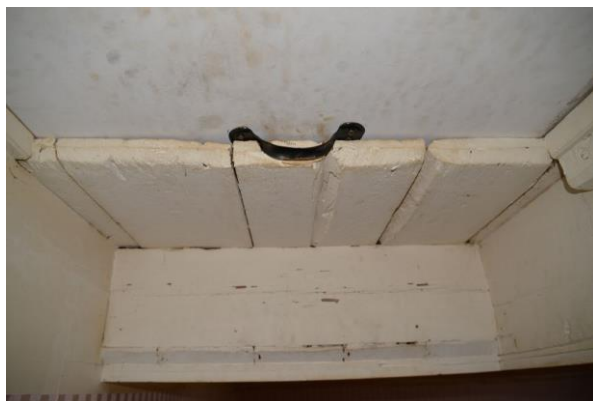
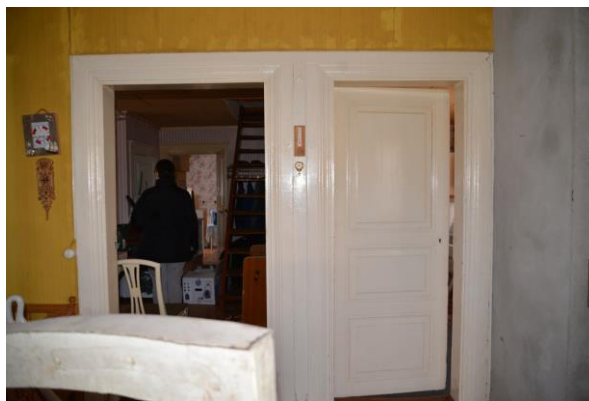
*T.v. detalj av äldre innertak på synliga takbjälkar invid vindstrappan, från norr. T.h. dörrarna från nedre våningens sal (tidigare storstuga) mot inre förstuga och kök (tidigare kammare), från söder.*

Högst sannolikt finns det ursprungliga innertaket bevarat under nuvarande halltexskivor i nedre våningens sal, kök och förstuga. En liten bit av det ursprungliga innertaket är synligt invid uppgången till vinden. Det vore eftersträvarsamt att ta fram originalinnertaken, även om det innebär att en bit kulturhistoria går förlorad i salen – där sitter nämligen champagnekorkar som skjutits upp för varje finländsk OS-medalj!

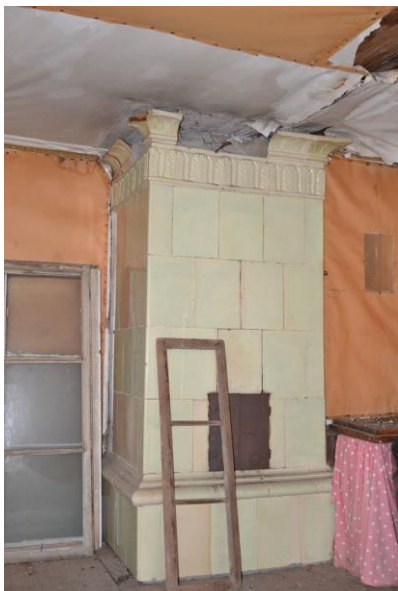
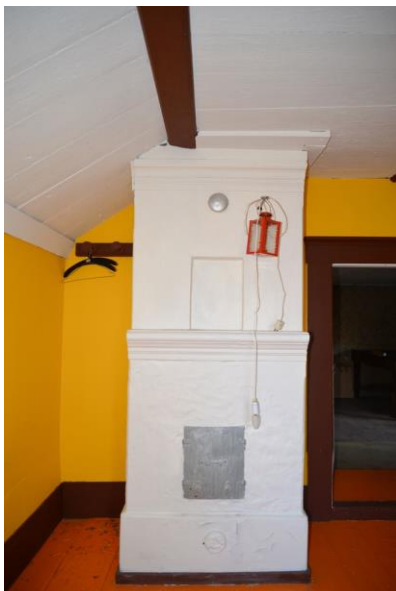
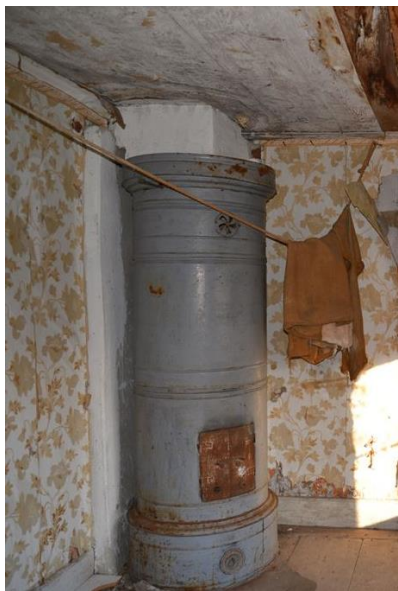
*T.v. kakelugn i övre salen från sydväst. I mitten rörspis i norra vindsammaren från norr. T.h. plåtugn i östra vindsammaren från sydost.*

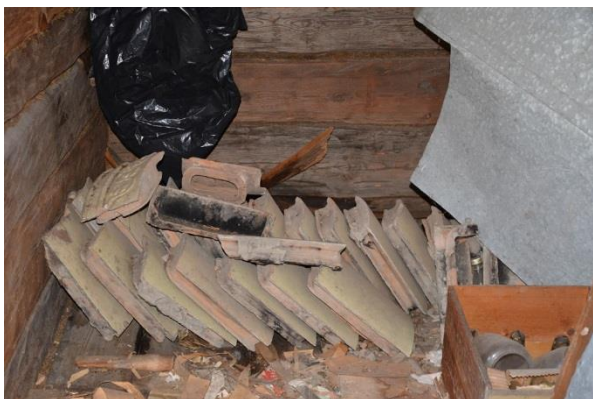
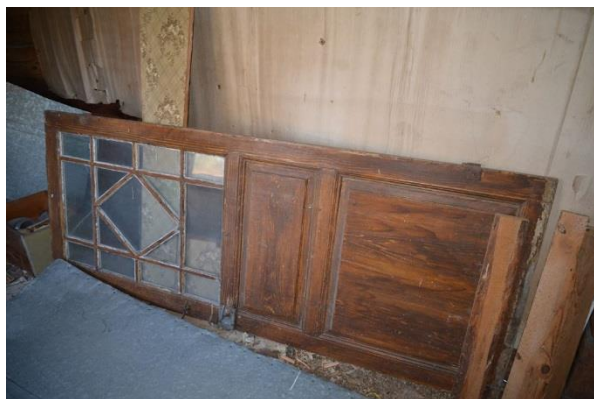
*T.v. delar till nerplockad kakelugn i västra vindsförrådet från söder. T.h. glasad dörr i västra vindsförrådet från väster.*

Den nerplockade kakelugnen på vinden härstammar möjligen från en av de norra kamrarna i nedre våningen. Den verkar dock inte komplett och skulle behöva reservdelar för att sättas upp på nytt. En liknande kakelugn har enligt uppgift flyttats till ett hus i Mariehamn.
