FORSKINGSRAPPORTER
från
HUSÖ BIOLOGISKA STATION

No 109 (2003)

Inverkan av vägbankar på vattenmiljön – uppföljande studier

(The effects of road embankments on the water environment – a follow up study)

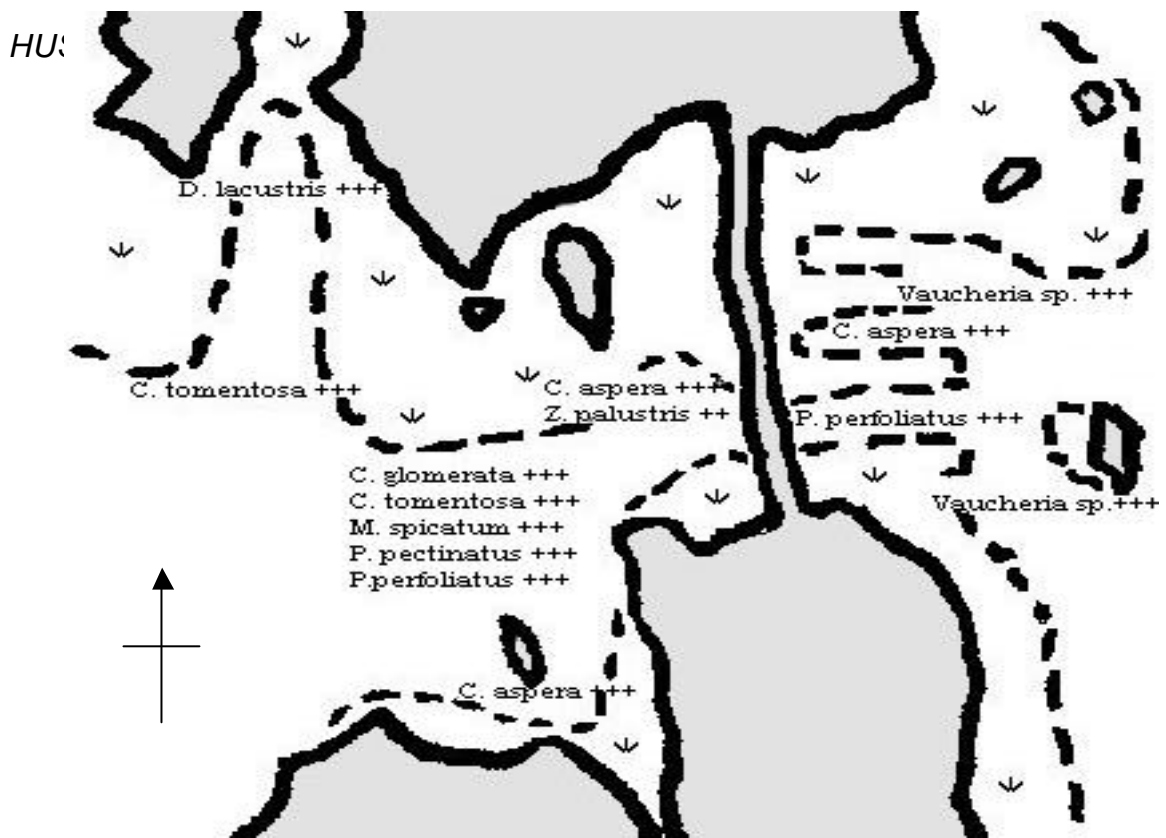
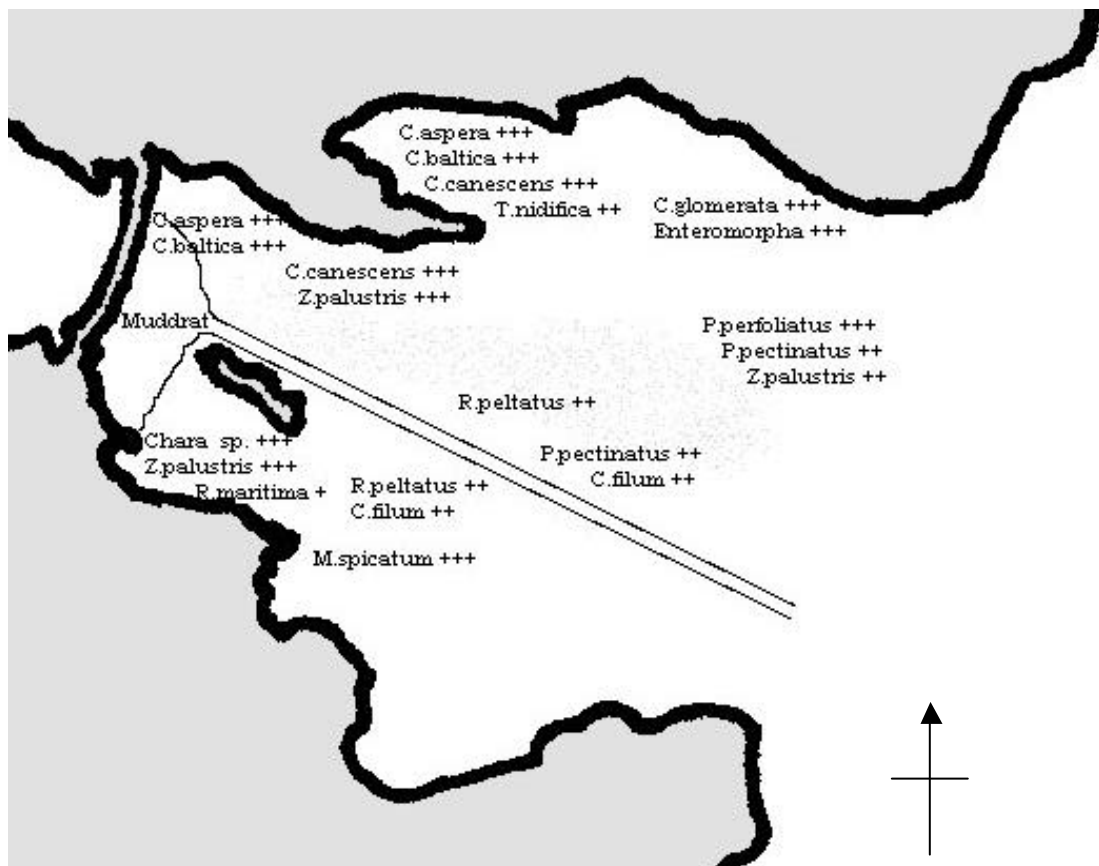
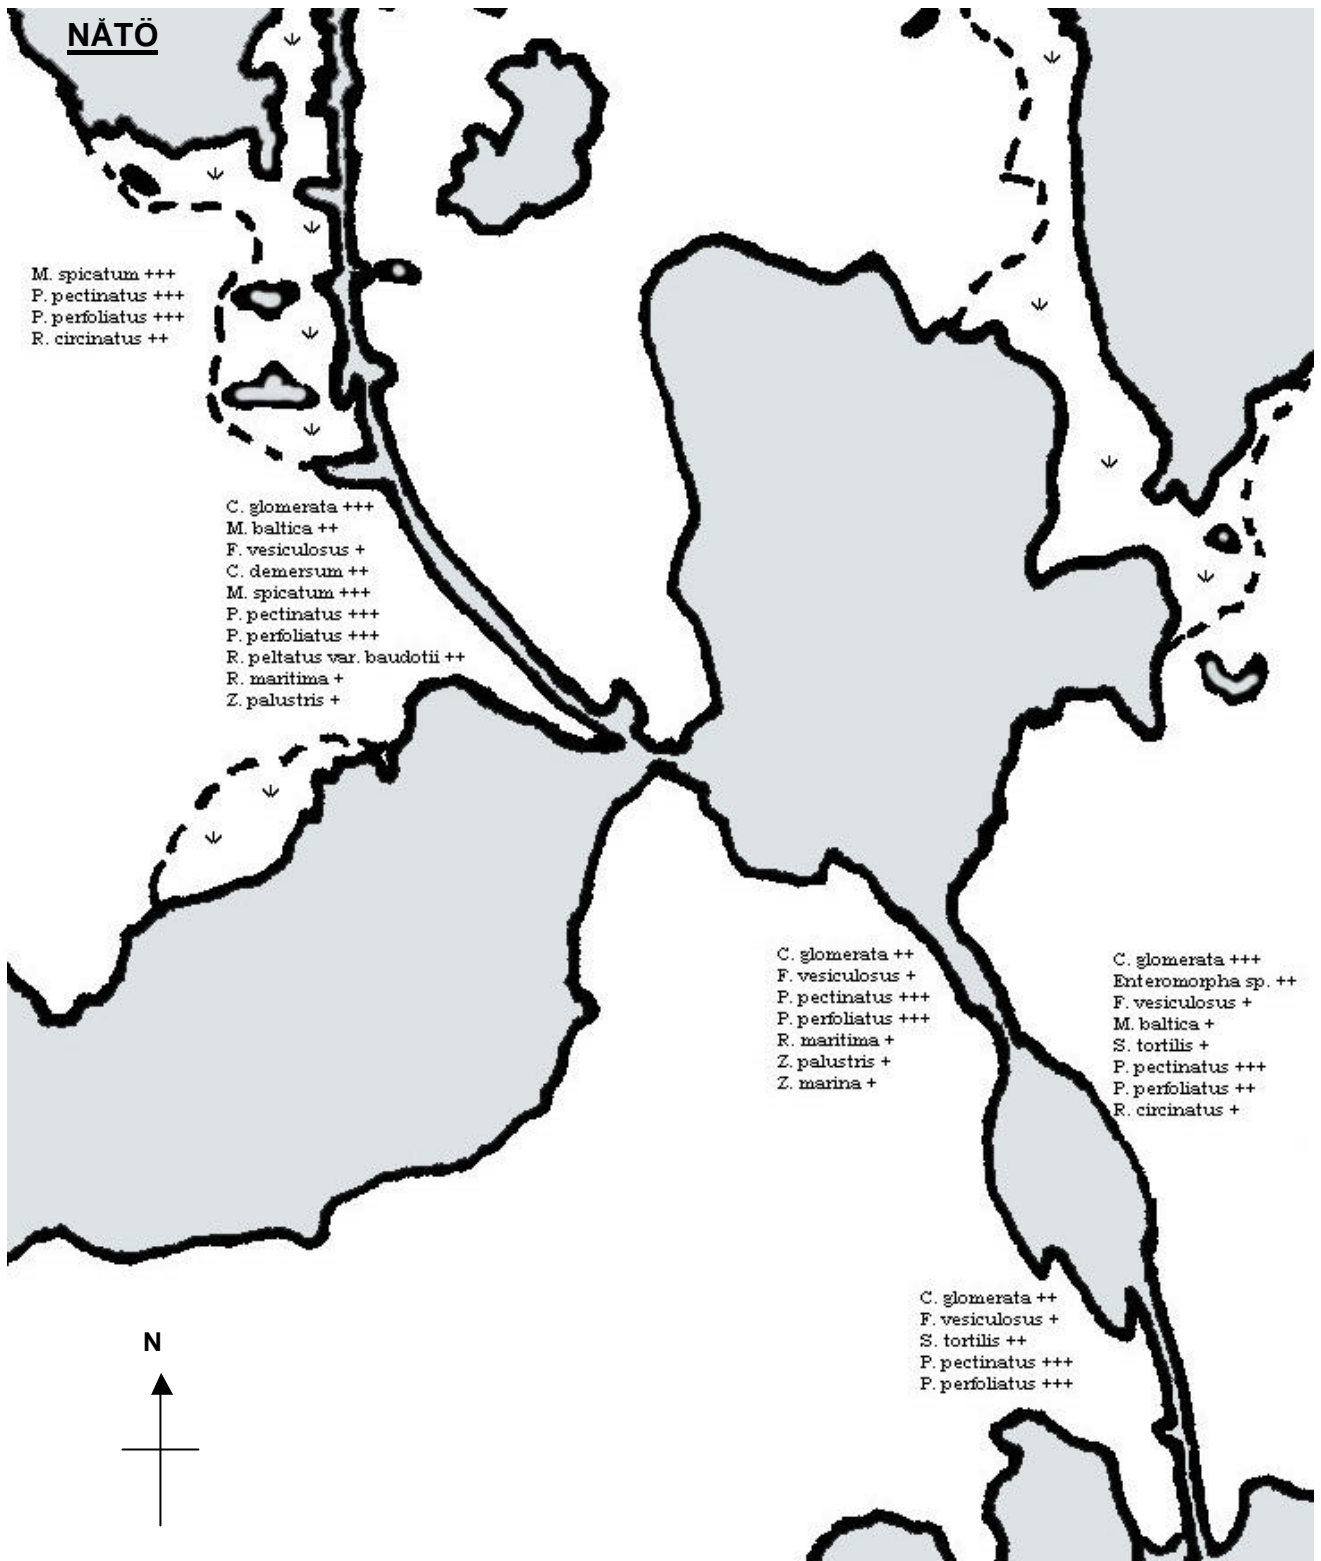
Bilaga 3. Vegetationskartor över Husö-, Sandö- och Nåtövägbanken. Streckad linje och w-tecken indikerar vassbälte.

Appendix 3. Vegetation maps of Husö, Sandö and Nåtö road embankment areas. The dotted line and the w-signs indicate cane-break.

Totalt noterades 24 olika makrofyter varav 14 var alger, nio fröväxter och en mossa (Tab. 3). Vid Husö noterades det totalt 14 olika makrofyter (karta över det vegetationskarterade området, se bilaga 3). Stränderna vid Husö vägbanken var tätt vassbevuxna (*Phragmites australis*), vilket är typiskt för innerskärgården. Guldgrönalgen sjalgräs (*Vaucheria* spp.) täckte östra sidan av vägbanken med en tät matta på botten. Vid broöppningen noterades ålnate (*Potamogeton perfoliatus*). Grundare ställen vid vasskanten täcktes av borststräfsse (*Chara aspera*) och hårsärv (*Zannichellia palustris*). På västra sidan av vägbanken noterades rikligt med röststräfsse (*Chara tomentosa*), axslinga (*Myriophyllum spicatum*), borstnate (*Potamogeton pectinatus*) och ålnate. Som påväxt på sistnämnda växte grönslick (*Cladophora glomerata*). Mot öppningen till Gloet växte ödsträfsse och krokmossa (*Drepanocladus lacustris*). Vattenvegetationen var riklig vid Husö.
