Rapport från tillgänglighetsinventering

Eckerö post- och tullhus

hösten 2015

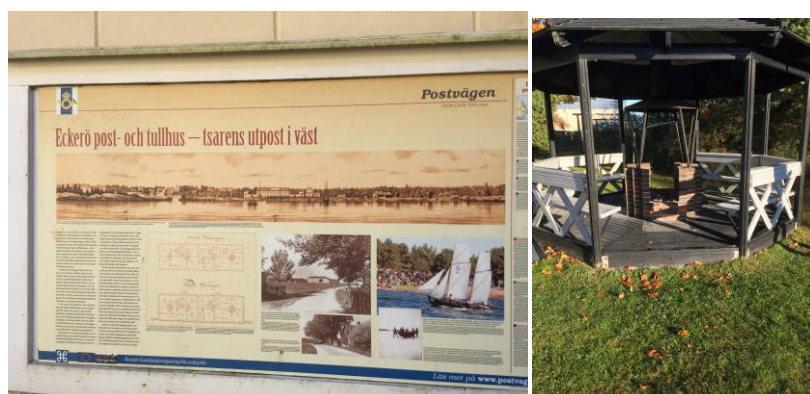
Direkt efter entrévalvet finns informationstavlor på huvudbyggnadens vägg. Här finns information om byggnadens historia. Informationen finns på två språk, svenska och engelska, och kompletteras med bilder och en äldre planritning.

Gården är i huvudsak belagd med kullersten. På gården finns en mindre lekplats, samt en paviljong. Paviljongen har en nivåskillnad på 18 cm, ramp saknas.

Markbeläggningen med kullersten är svår för många att ta sig fram över. Lämpligt är att lägga in gångstråk av stenhäll, som väl smälter in i miljön. Ett sådant gångstråk kan leda från entréporten förbi huvudbyggnaden, med anslutningar till båda entréer; och vidare mot bastukammare och utställningsrum/teater. Ett andra stråk kan dras längs med norra längan med utjämnade stenhällar som ansluter till respektive entréer, toalett och café.

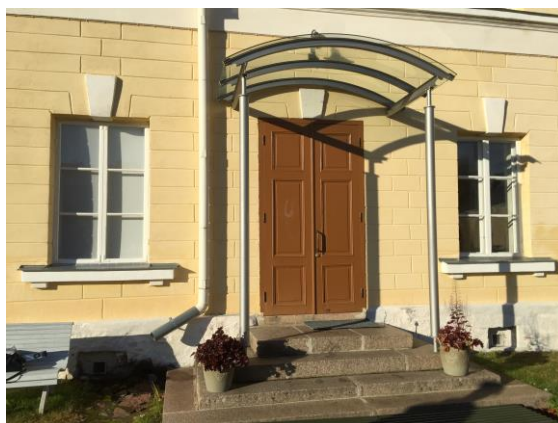
Vid de två entréerna finns skrapgaller i trä med 12 cm nivåskillnad. Dessa blir hala vid väta. Därefter följer trappor (4 steg) upp till en mindre yta framför entrédörrarna. Trapporna saknar kontrastmarkering och ledstång.

Dörrarna har passagebredd 0,6 m; men det är dubbeldörrar där båda går att öppna. Trösklar finns vid entréerna (10 + 4 cm). Ledstänger saknas i trappan, liksom dörrautomatik.

Det övre planet är 1,02 x 1,8 m till ytan. Den totala höjdskillnaden från mark till entrédörr är 0,72 m.

Entréerna kan göras tillgängliga exempelvis genom att man kompletterar nuvarande trappor med ramper längs husfasaden. Detta kan utformas på olika sätt. Det är tillräckligt om den ena entrén görs tillgänglig, förutsatt att det från insidan är möjligt att nå alla publika delar. Den entré man beslutar sig för att göra tillgänglig bör också förses med dörröppningsautomatik (ex sensorstyrd). I annat fall bör hela trappans yta utökas för att möjliggöra att man med rullstol skall kunna stå på trappavsatsen och öppna dörren manuellt.

Den beräknade totala längden på en sådan ramp blir (för max 8% lutning) 9 meter. Den fördelas lämpligen på två ramper med vilplan emellan, och gärna i material som liknar befintlig trappa så mycket som möjligt.

Nuvarande "skrapgaller" bör bytas mot modell med mindre öppningar samt jämn och halkskyddad yta.

Tröskel mot entrén behöver utjämnas eller tas bort. Om man väljer ett rampalternativ där trappavsatsen bör göras större (i praktiken byte av trappa) kan man passa på att "bygga bort" stor del av tröskeln samtidigt. Den del som blir kvar kan förses med en för miljön och omgivande material lämplig tröskelramp.

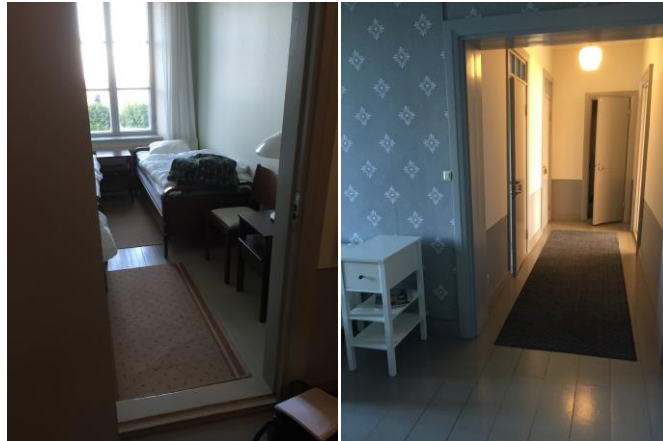
Därutöver finns sex dubbelrum för uthyrning. Dörrpassagens bredd är 0,77 m; det finns en 5 cm hög tröskel. Fria ytan är 1,05 x 1,5 m. Det är möjligt att göra rörelseutrymmet större genom att möblera om/ta bort vissa möbler vid behov. Till uthyrningsrummen finns tillgång till gemensam toalett, med ytan 1,40 x 1,50.

Den fria manöverytan är här 1,0 x 0,8 m.

På de gemensamma toaletter i uthyrningsdelen kan man med fördel sänka inredningsdetaljer (spegel sitter på 1,4 m i nedre kant - för högt även för många stående). Man bör undersöka om trösklar här kan tas bort eller bytas mot lägre.

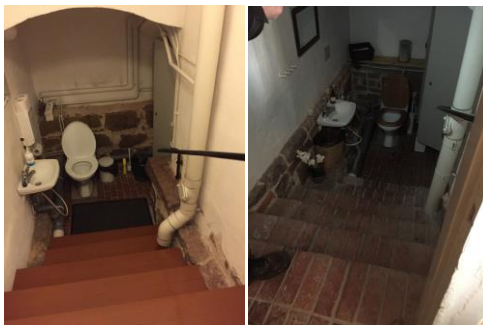
Till "källartoaletterna" leder trappor, med sex trappsteg. Ledstång saknas på ena sidan. På den ena WC:n är trapporna av trä (halkrisk!), på den andra i tegel. Kontrastmarkeringar saknas. Belysningen är svag.

Så länge "källartoaletterna" används i huvudbyggnaden bör de förses med ledstänger på båda sidor av trapporna, kontrastmarkeringar på varje trappsteg samt bättre belysning.

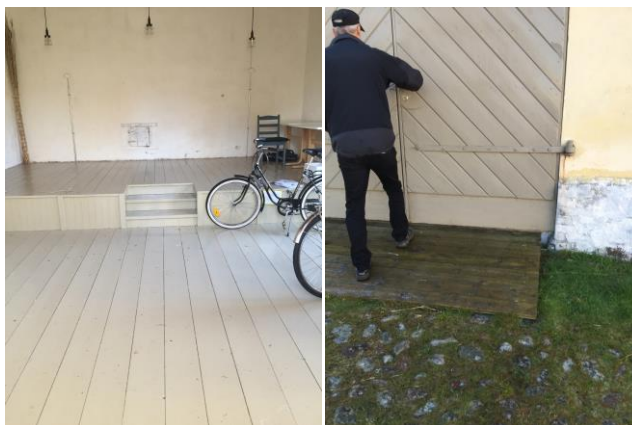
Ett extra utställningsrum finns i södra flygeln. Lokalen fungerar också som teatersal, med en fastbyggd scen i rummet. Till entrén finns en kortare träramp med lutning 17 %. Denna saknar vilplan utan lutar direkt intill tröskel, och den är inte försedd med halkskydd.

I salen finns en scen (ramp saknas). Det finns möjlighet att inrymma ett 30-tal personer i publiken, på lösa stolar.

Rampen till utställningsrummet i flygeln bör förses med halkskydd och ledstång.

Tillgängligheten till scenen kan lösas med fast eller mobil ramp.

Man behöver ordna kontraster i rummet genom att måla så att tydliga skillnader finns mellan vägg/golv.

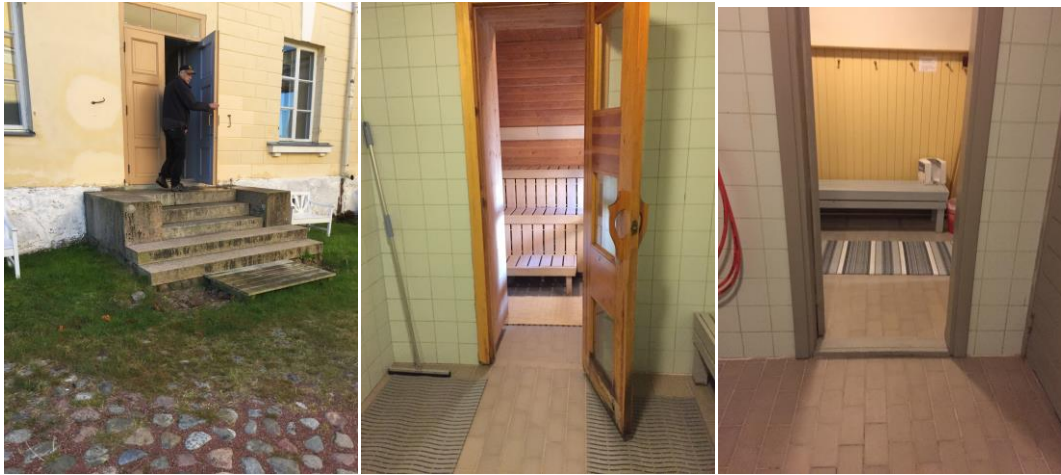
Till bastukammaren leder trappor. Ingen ramp finns som komplement, och trapporna är inte kontrastmarkerade.

I utrymmet finns duschar, omklädningsrum, WC och bastu; samt tvättmaskin. Dörrpassagerna har begränsad bredd: till WC 0,55 m, och till omklädningsrum 0,67 m. Trösklar finns, som kan tas bort, exempelvis mellan omklädningsrum och dusch.

Liksom till entréerna i huvudbyggnaden saknas här möjlighet att komma upp med via ramp för den som inte kan använda trappan. Ett alternativ kan vara någon form av lyftplatta för utomhusbruk intill trappan.

Andra problem i entrén är den begränsade yta som finns på översta trappsteget - här bör helst ett större vilplan finnas - och nivåskillnaden till dörren. Ett alternativ kan vara att ersätta trappan med en ny av samma modell som trapporna framför huvudbyggnaden, men med större vilplan och kombinerad med ramp. Eller att man bygger på trappan och utökar den med nya steg (samt ramp från sidan).

Inne i tvättavdelningen bör dörrar breddas till WC, omklädning och bastu, samt trösklar tas bort eller ersätts med lägre rundade trösklar, för att uppnå bättre tillgänglighet.

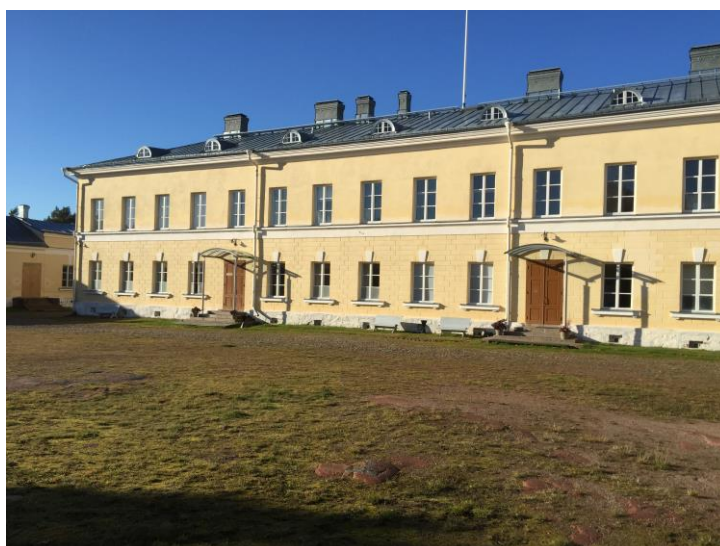
En tvådelad ramp kan lämpligen anläggas mellan de två entréerna (med anslutning till den ena entréns trappa)
