Tillgänglighetsinventeringar av Åländska besöksmål: Jan Karls-gården, Kronohäktet Vita Björn & Kastelholms slott

Uppdragsgivare: Ålands landskapsregering/Museibyrån

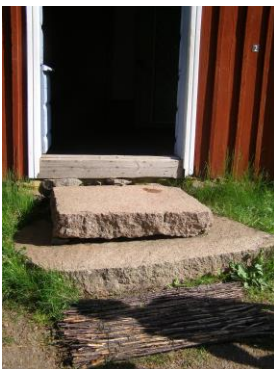
I nuläget är nivåskillnaderna vid entrén till mangårdsbyggnaden betydande, både framför och efter ingången.

För nivåskillnaden vid entrén finns två lösningar: endera att marken höjs upp eller att ramp byggs som komplement till trappan. I det förstnämnda fallet löses troligen inte problemet fullt ut, då en markhöjning inte helt kan ta bort nivåskillnaden ända upp till dörröppningen. En ramp kan byggas på två sätt: endera som en trä/stenramp längs husets långsida och som kompletteras med ny stentrappa; eller att en rampkonstruktion i trä eller annat material läggs "utanpå" befintlig trappa med möjlighet att se den ursprungliga trappan. Fortfarande föreslås rampen löpa längs med husfasaden för att bättre smälta in i miljön. Rampens lutning bör inte överskrida 8 % (1:12).

För nivåskillnaderna inne i huset kan tröskelkilar i trä endera fästas på varje sida av tröskeln, eller byggas som en "bro" över tröskeln. I det senare fallet blir det en bättre helhet, men med större lutning vid passager än i det första alternativet.

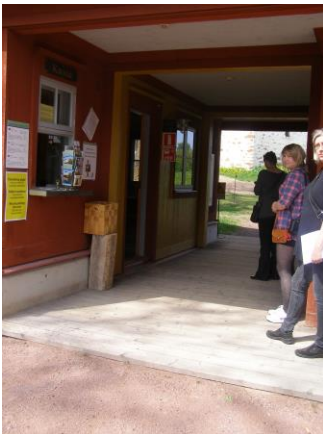
Vid porthuset finns en nivåskillnad om ca 5 cm både vid ingång och utgång. Denna bör jämnas ut genom att man kompletterar befintligt trägolv med en lutande ramp i trä som avslut.

Träkanterna vid passagen genom porthuset bör avfasas med hjälp av träramp i båda ändar.

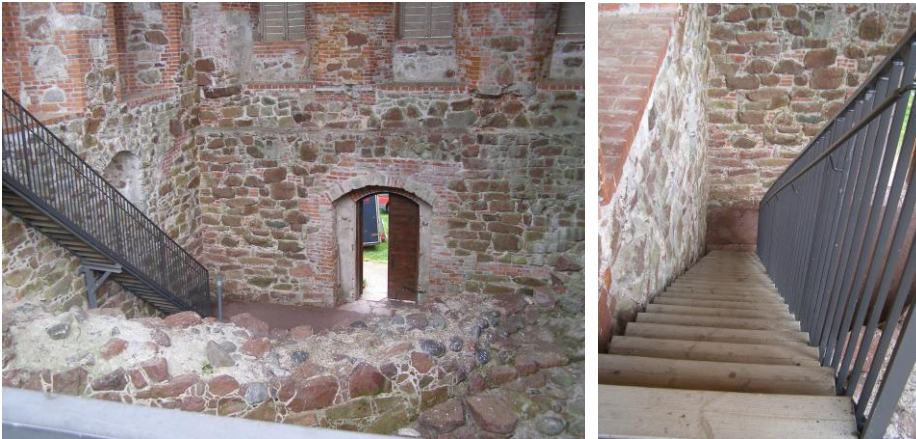
Första steget, och det kanske viktigaste, för att göra Kastelholms slott tillgängligt för alla är att tillgängliggöra entrén. Nuvarande entré är mycket svårtillgänglig med trappor med ojämn beläggning och oregelbundna steghöjder. Utgången sker via en mycket hög trappa utan vilplan.

Nuvarande utgång från ett besök på slottet.

En möjlighet vore att ta bort denna trappa och ersätta den med en träbrygga som ansluter till en hiss i hörnet vid utgångsdörren. Detta skulle sedan kunna tjäna som ingång för alla, samt utgång för dem som har svårigheter med trapporna vid nuvarande ingång. En hiss skulle kunna vara glasad för att bäst smälta in i miljön och möjliggöra full sikt från alla håll. Fördelen med att lägga entrén här är också att vägen från porthuset fram till denna dörr inte lutar lika kraftigt som vägen till nuvarande entré. Från träbryggan kan en avslutande träramp anläggas som anges på bilden nedan (svarta linjer) och bryggan förlängas något för att minska lutningen på rampen (röd linje).

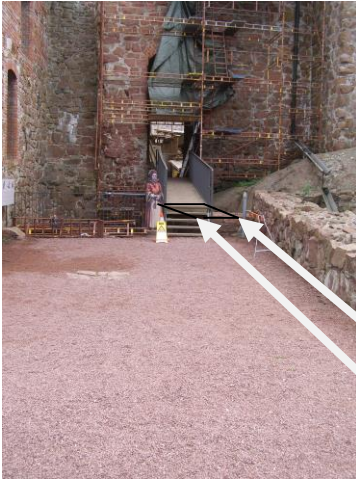
Ingången till huvudborgen kan tillgängliggöras med hjälp av förlängd träbro/ramp:

En träramp med vilplan kan ansluta till befintlig träbrygga för att göra det möjligt för fler att komma in till huvudborgen.

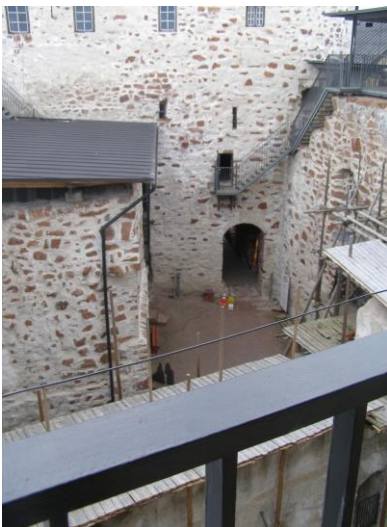
Huvudborgen är till många delar svårtillgänglig. Viktigt här är att tänka på att få fungerande utrymningsvägar, samtidigt som vissa stråk kan göras bättre tillgängliga för fler. Någon form av hissanordning som ersätter eller kompletterar befintliga trappor runt gården i huvudborgen kan också öka säkerheten.

Anlagda trappor kan möjligen kompletteras eller ersättas med hissanordning som ansluter till befintliga träbryggor.

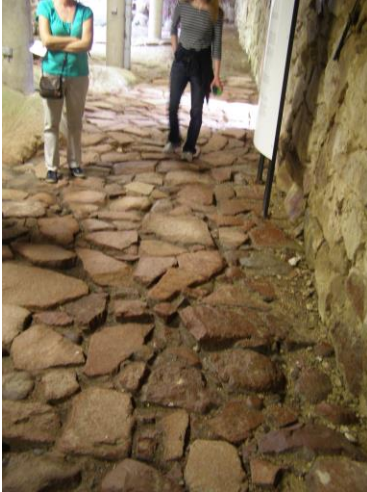
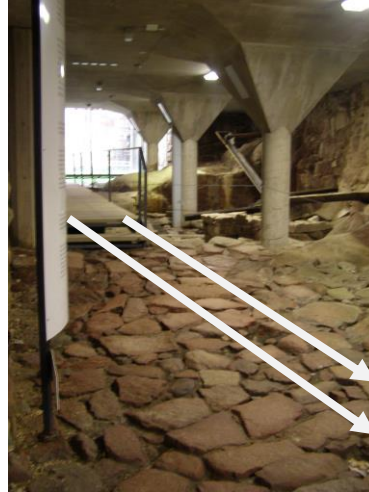
Mellan den östra och den norra längan finns en utgrävd källardel, som till en del har gjorts tillgänglig med hjälp av träbrygga. I övrigt är beläggningen gjord av större stenblock, vilket förutom att det är svårframkomligt för många och ökar risken för skador bland besökare. Träbryggan kan med fördel förlängas fram till ingången, där en mobil trädel som överbryggar nivåskillnaden (10 cm) vid metalledörren placeras.

Träbryggan kan förlängas fram till ingången.

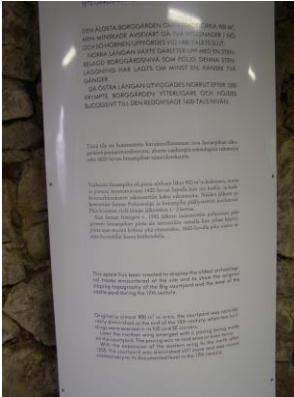
På informationstavlorna inne i borgen finns text på tre språk: svenska, finska och engelska. Den svenska texten är utformad enbart med versaler, och i liten teckenstorlek vilket gör den något svårläst. Textstorleken på skyltar som skall kunna läsas på ett avstånd av 1-3 m bör vara minst 70 mm (mätt på versaler); och text på skyltar bör inte placeras högre än 1,6 m. För löpande text bör typsnitt med serifer väljas för bättre läsbarhet (linjära typsnitt i rubriker).

Den svenska texten återges endast i versaler och blir därmed svårläst.

För att särskilja de olika språken på informationstavlorna kan man med fördel ange språk med flagga vid varje texts början.

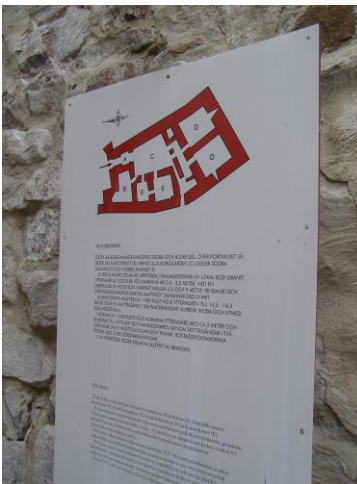
På informationstavlan inne i slottet bör man ange tydligt var skylten är placerad/var man befinner sig. Själva kartskissen kan också med fördel göras taktil.

För att öka läsbarhet och förståelse bör man tydligt ange var man befinner sig, och gärna göra kartan taktil.
