Rapport nr 19:

Rapport från tillgänglighetsinventering

# Naturstigar (Järsö, Nåtö, Herrön)

Oktober 2015

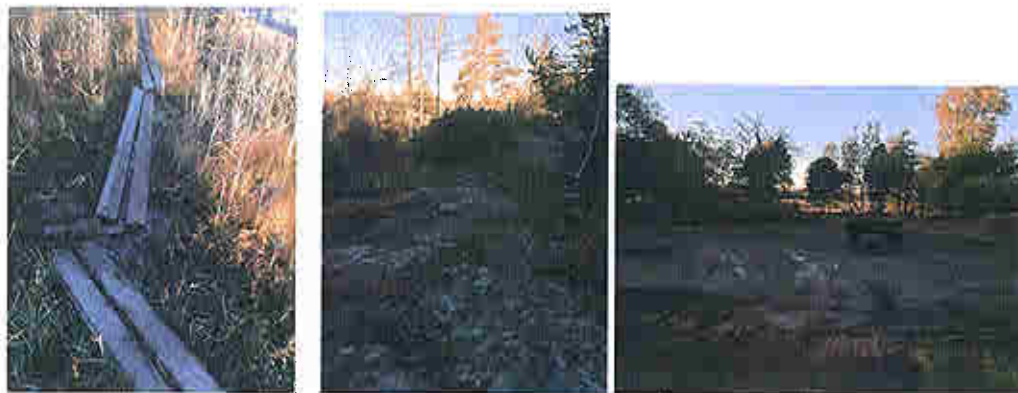
## Järsö

Naturstigen i Järsö friluftsområde ställer ganska höga krav på besökaren. Marken är kuperad; de träspänger som lagts över sankna områden är smala att balansera på och delvis förstörda; och det är inte alltid lätt att hitta skyltar som leder besökaren rätt.

Det går bra att köra bil till ca 100 m före stigens start. En grusad parkeringsplats med två parkeringsplatser, och en rastplats intill är startpunkten. Vid början av friluftsområdet finns en karta vid vägskälet.

Det behövs också generellt ett underhåll av den ordinarie naturstigen med nyanläggning av träspänger (bredare) och uppröjda stigar. Skyltning behöver förbättras längs hela vägen.

- Förtydliga kartan vid infarten till friluftsområdet
- Upprusta stigarna med nya träspänger (bredare), röjda stigar och bättre skyltning
- Gör en enklare och kortare stig med start vid den blåa infarten, ca 800-1000 m totalt.
- Informera på stadens webbsida om området, med tydlig karta och information om stigarnas svårighetsgrad, underlag m m.

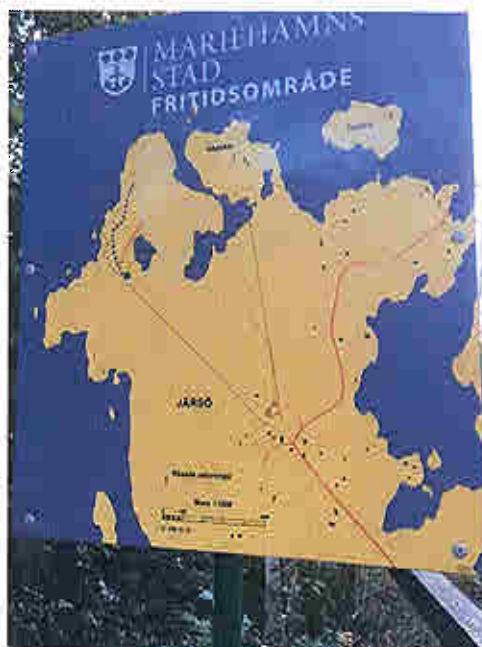
*Det är inte helt lätt att tolka kartan och var de olika stigarna går. Denna karta kunde med fördel gärna kompletteras med information om parkeringsplats, grillplats och svårighetsgrad på de olika stigarna. För ytterligare läsbarhet kunde den vara taktill och/eller försedd med punktskrift.*

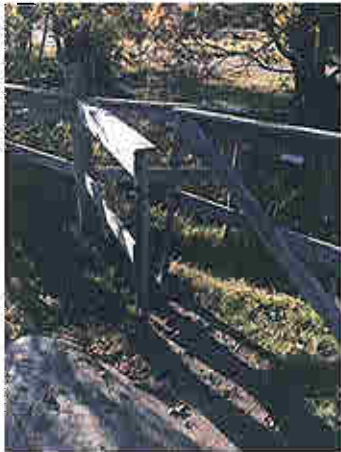
Den fälla som leder in till stigen är mycket smal (28 cm passagebredd) , och sannolikt svår för många att ta sig igenom.

*Fållan är inte möjlig att ta sig igenom med rullstol, barnvagn e t c.*

- Ändra entrén till området - endera genom att göra en annan typ av fälla som är lättare att passera, eller flytta "ingången" till annan plats. Det finns exempel på fällor med självstängande grindar, som är möjliga för människor att passera men stänger inne djuren.

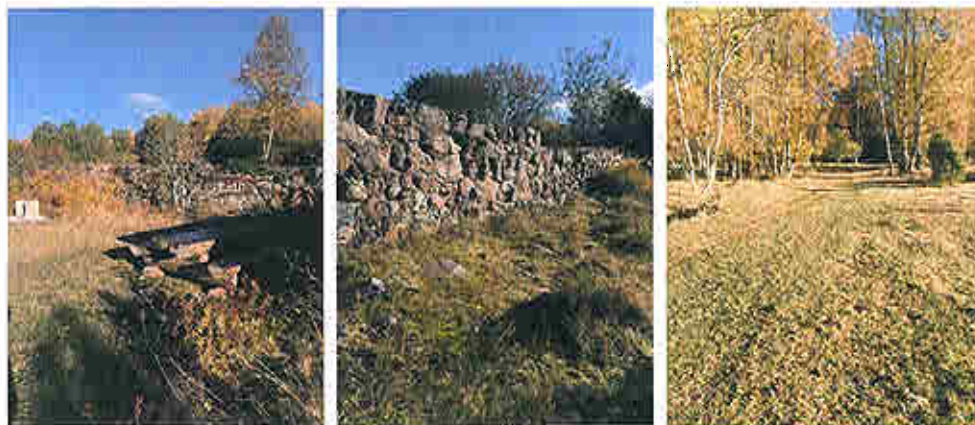
## Herrön

På Herrön finns goda förutsättningar att med mindre justeringar länka ihop de s k "Ryssvägarna" till en tillgänglig naturstig. Förekomsten av historiska lämningar ger området ett ytterligare förhöjt besöksvärde.

Det finns möjlighet att åka bil fram till grillplats vid vattnet. En stig leder runt den gamla befästningen ut på öppen hagmark med betande får, och tillbaka till vägen. Topografiskt är området relativt flackt, en kortare sträcka strax före befästningen är dock kuperat. Här finns möjligheter att minimera nivåskillnaderna genom att anlägga en träramp från stigens nedre del till befästningen.
