Byggnadsskydd för Hellsö-Österbygge skola, Kökar

# Byggnadsskydd för Hellsö- Österbygge f.d. skola, Kökar

## **HISTORIK, BYGGNADSDOKUMENTATION OCH SKYDDSFÖRESKRIFTER**

Datum: 27.11.2023

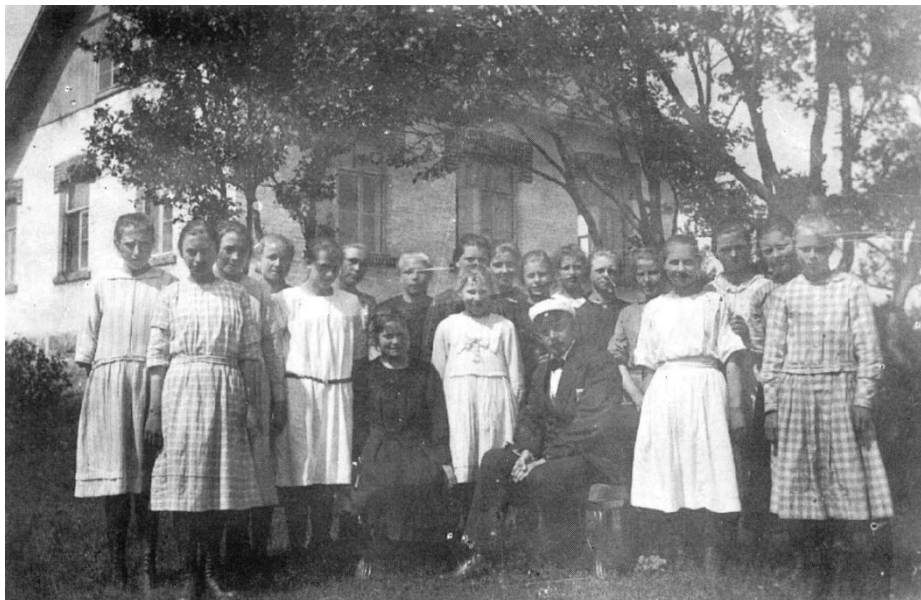
Figur 1. Fotografi av skolbyggnaden som den såg ut före ombyggnaden, bilden tagen från sydost.

Skolbyggnaden kom att uppföras med en bottenvåning murad av kalksandsten från Pargas<sup>2</sup> och en vindsvåning i trä samt med ett brant sadeltak<sup>3</sup> belagt med asfaltsfilt.<sup>4</sup> Byggnadssättet med en bottenvåning av sten användes för att göra huset motståndskraftigt mot skadeinsekten husbock vilken orsakat stora problem bland trähusen på Kökar.<sup>5</sup> Kalksandstenen brukar ibland felaktigt kallas för tegel. Men medan tegel bränns så tillverkas kalksandsten genom att sand och kalk pressas ihop till en hård sten under högt ångtryck. Upptäckten att man kunde tillverka byggnadssten med denna teknik gjordes 1880 i Tyskland och produktionen av kalksandsten kom igång runt sekelskiftet 1900<sup>6</sup>. Kalksandstenen har inte varit så vanligt förekommande i husbyggandet på Åland. Fasaderna med synligt vitt kalksandstenstegel samt röda valv och fönsterbågar anknyter däremot till den samtida byggnadstraditionen i Åbolands skärgård<sup>7</sup>. Byggmästaren Bruno Gunell var också verksam i Åbo och kan ha tagit med sig stilen därifrån.

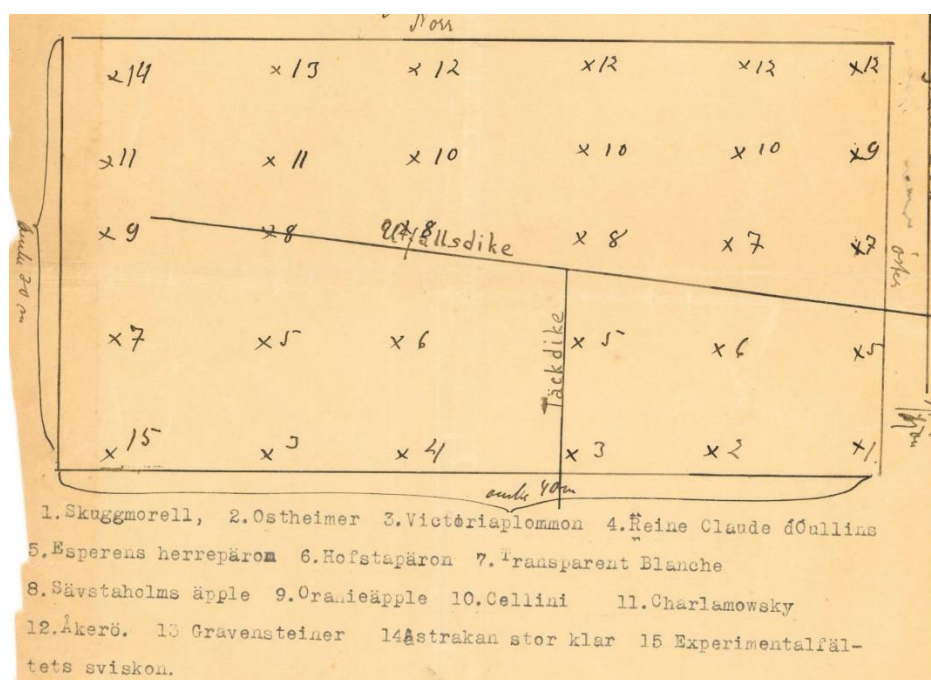
Figur 2. Det rekommenderade planteringsschemat för de 30 fruktträden. Norr är uppåt på ritningen.

I trädgården på Hellsö sattes hela 30 st fruktträd, fem rader med sex träd i varje. Planteringen upptog ett rektangulärt område om 30x40m och en trädgårdsmästare ifrån Hushållningssällskapet skickades till Kökar för att utföra planteringen. Fruktträden som sattes var följande. Surkörsbär (*Prunus cerasus*): 1st skuggmorell och 1st Ostheimer. Plommon (*Prunus domestica*): 2st Victoriaplommon, 1st Reine Claude d'Oullins och 1st Experimentalfältets sviskon. Päron (*Pyrus communis*): 3st Esperens herre och 2st Hofstapäron. Äpple (*Malus domestica*): 3st Transparente Blanche, 3st Säfstaholm, 2st Oranie, 3st Cellini, 2st Charlamowsky, 4st Åkerö, 1st Gravensteiner och 1st Stor klar Astrakan. Rekommendationen var att träden skulle planteras enligt planen nedan<sup>18</sup>.

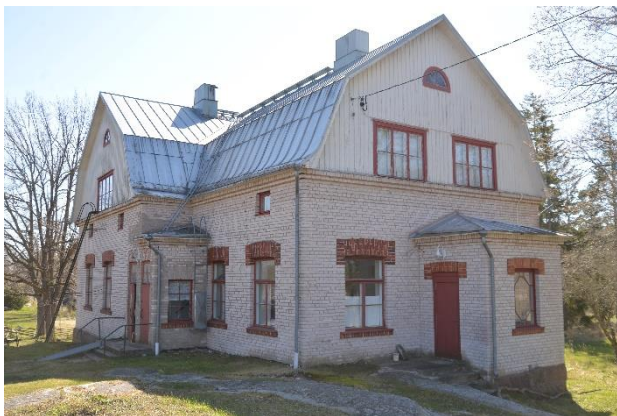
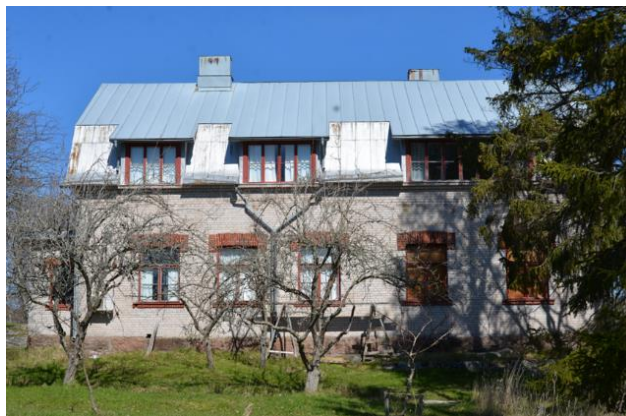
Figur 5 och 6. Skolbyggnaden från NV resp. från S

Skolbyggnaden är hög och vinkelbyggd samt uppförd i två våningar med en oinredd vind. Grunden är en huggen stengrund av stora rektangulära block av röd granit. Fogarna är i huvudsak senare tillkomna. Under den östra delen av huset finns en liten källare. Byggnadens bottenvåning har en murad stomme och dess fasad består av vit kalksandsten med slät yta. Väggen är murad i vartannat löpskift och vartannat koppskift med stenarna i kryssförband. Fogen är ljusgrå. Mot trädgårdssidan finns inristade initialer i teglet, bland annat B.E.E. vilket står för konstnären Bror-Erik Elfsberg. Över bottenvåningens fönster sitter mycket flacka valv murade av ojämnt bränt rött lertegel vilka skjuter ut något ur fasaden. Fönsteröppningarnas botten liksom valvens sidor är även de murade i rött tegel. Bottenvåningen avslutas upptill av en utkragning i muren som i sin tur bär upp övervåningen.

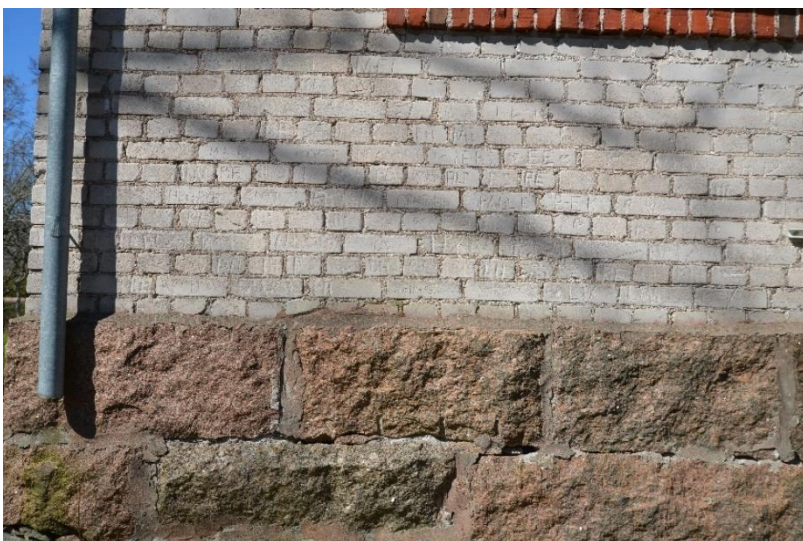
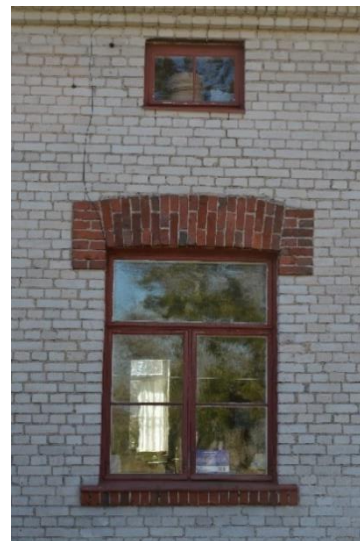
Figur 7 och 8. Inristningar i skolbyggnadens fasader resp. bottenvåningens fönster.

Fönstren på bottenvåningen är stående och i huvudsak av T-postmodell. De två nedre fönsterbågarna delas i två rutor av en mittenspröjs. Åt öster är dock fönstren större och av korspostmodell med sex lufter. De två entréerna har också avvikande och mer småspröjsade fönster. Samtliga fönster är rödmålade och har rödmålade fönsterbleck av plåt.

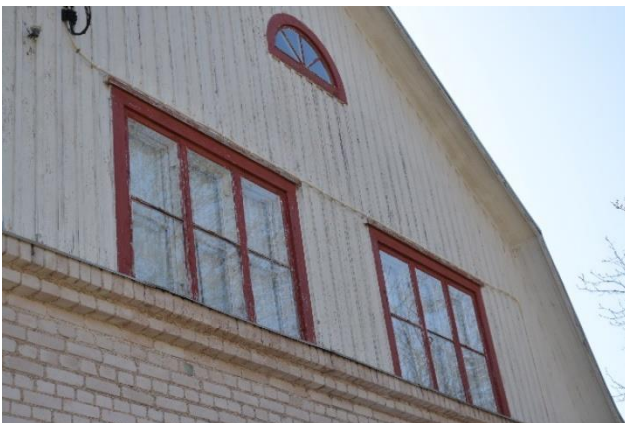
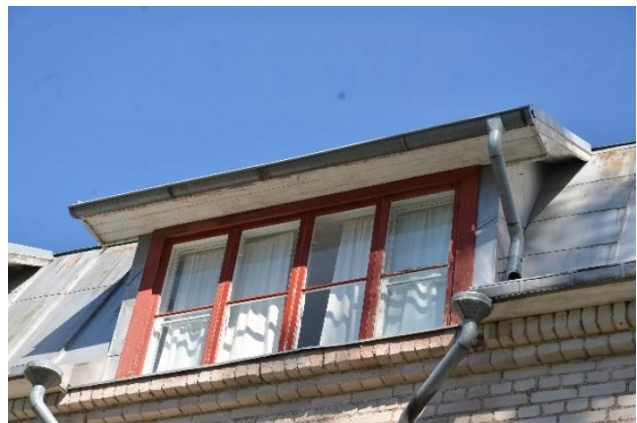
Figur 9 och 10. Övervåningens olika fönstertyper.

Övervåningen har till skillnad från bottenvåningen en stomme av trä och fasaden är klädd med stående vitmålad locklistpanel. Fönstren på övervåningen består av liggande små fönster under takfoten samt takkupor med stora liggande fönster med 3-7 lufter. De största är placerade åt söder. Högst upp inocken sitter spröjsade lunettfönster, ett i vardera gavel. Övervåningens fönster har släta foder av rödmålat trä. Byggnadens tak är brutet med ett kinesiserande takfall, dvs det svänger en aning utåt vid takfoten. De två entrébyggnaderna har flacka valmade tak. Takbeläggningen är falsad, omålad och troligen galvad plåt. Det övre takfallet har bandplåt och det nedre har skivplåt. Uppe vidnocken sitter två plåtinklädda skorstenar.

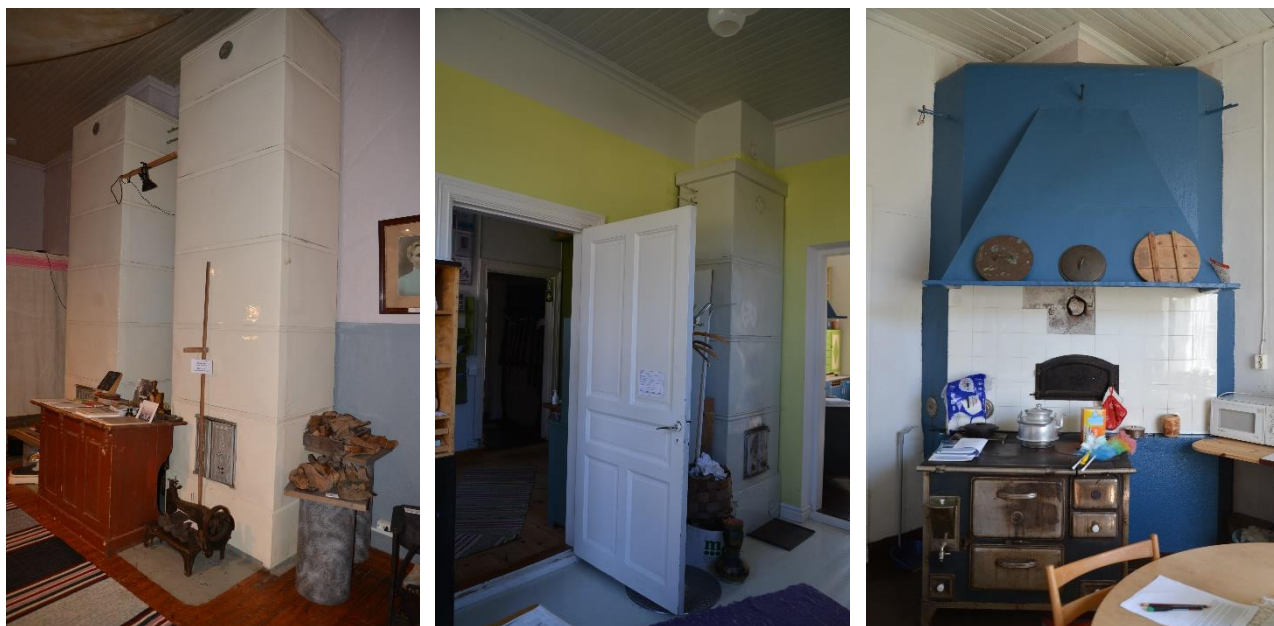
Figur 14-16. Bottenvåningens fyra eldstäder.

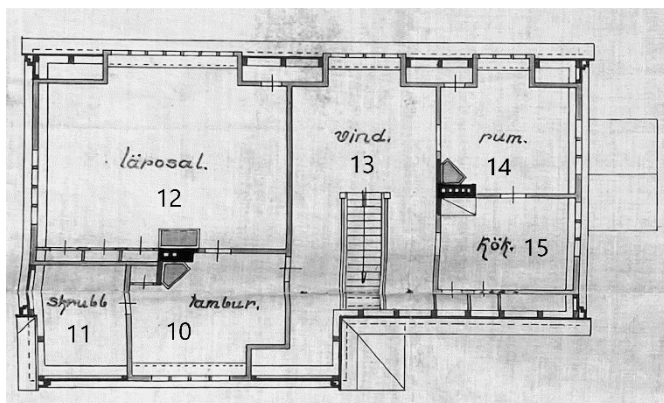
Figur 17. Övervåningens planritning med rummen numrerade.

Övervåningens golv har olika material. Skolsalarna (rum 10 och 12) har vinylgolv i rutor från 1900-talets mitt medan köket och tamburen har trägolv. Det före detta bostadsrummet (rum 14) har linoleummattor av två olika sorter där den ena sannolikt är från byggnadstiden. Väggarna är pappspända och tapetserade. I tamburen (rum 13) är väggarna avdelade med en smal bröstlist i trä. Det nedre väggfältet är slätt och gråmålat medan det övre är tapetserat med en tapet från 1950-talet. På flera ställen skymtar en äldre tapet fram bakom denna. Taken i skoldelen är klädda med

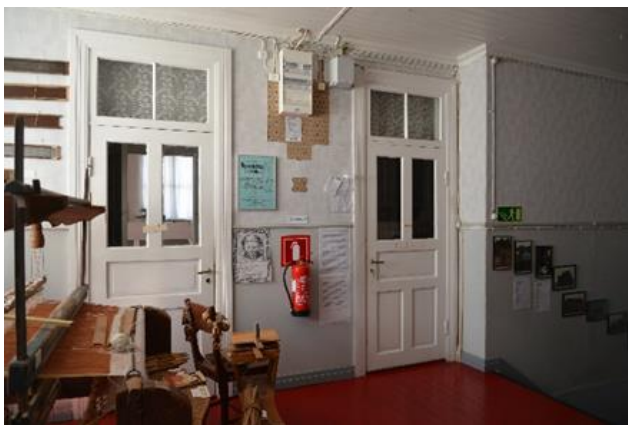
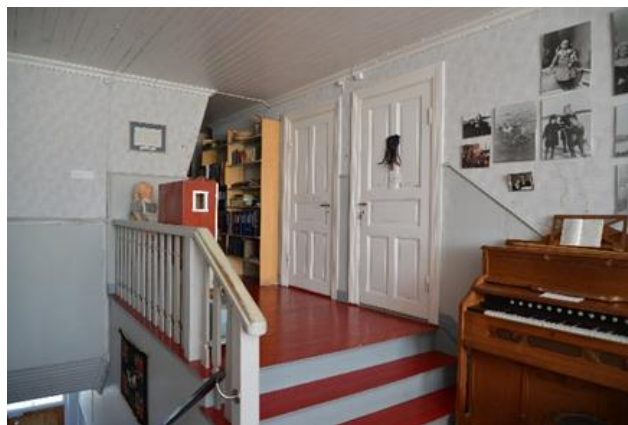
Figur 18 och 19. Den övre trapphallen (rum 13).

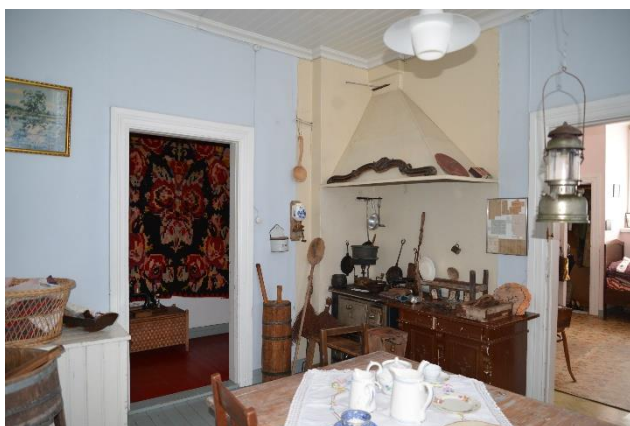
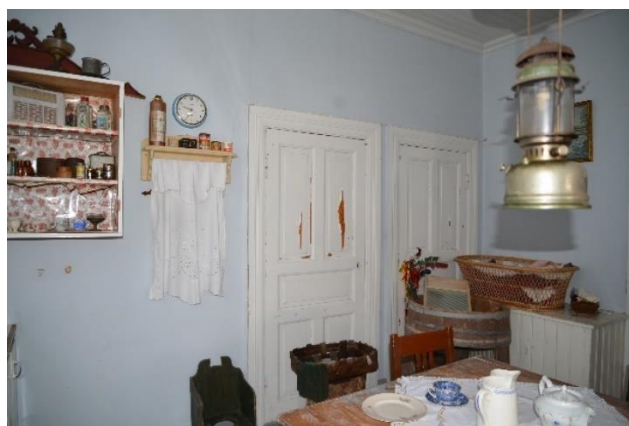
Figur 20 och 21. Köket på övervåningen.

Köket i byggnadens nordvästra hörn (rum 15) har köksinredning från ca 1960-talet med vitmålade luckor. En äldre vedlår byggd av pärlspont finns också och kan eventuellt vara en rest av den äldre köksinredningen. I köket finns även ett äldre spiskomplex med en vedspis samt en spiskåpa i plåt. Diskbänk saknas men rinnande vatten finns i ett litet handfat med en kallvattenkran. Badrum saknas helt i byggnaden. Samtliga övervåningens fönster är högt placerade samt ligger på en klack i väggen där väggen under fönstren är tjockare än över. Detta är en konsekvens av att den murade bottenvåningen tar slut och ersätts av tunnare träväggar där. Vinden består av ett stort öppet och oisolerat rum. Golv saknas och isoleringen ligger öppen.

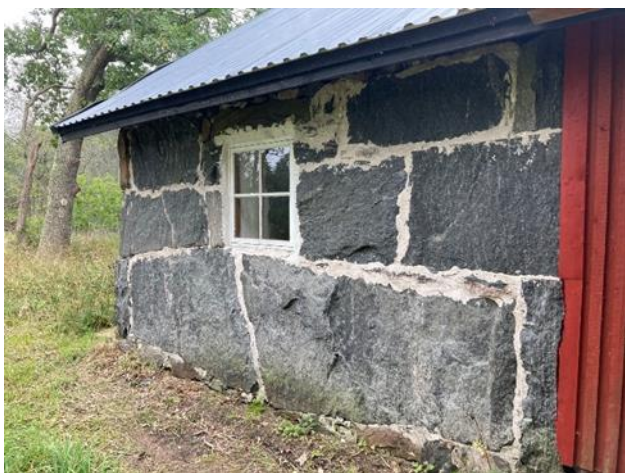
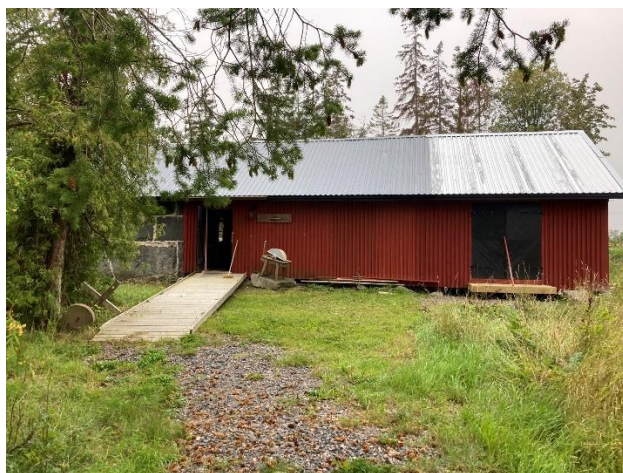
Figur 22 och 23. Ladugårdens norra sida.

Ladugårdsbyggnaden är en rektangulär långsmal byggnad placerad söder om skolbyggnaden, på andra sidan om fruktträdgården. Byggnadens västra del har en murad stomme av mycket kraftiga granitblock medan den östra delen har en stomme av trä och är utvändigt klädd med en smal stående och rödmyllad locklistpanel. Ladugårdsbyggnaden har två ingångar, båda i norrfasaden. En smalare dörr i svartmålat trä som nås via en lång träramp och en större svartmålad trä port. Byggnaden har fyra fönster, varav tre på södersidan och ett på norrsidan. Samtliga fönster är kvadratiske och vitmålade med spröjsar som delar in fönstren i fyra rutor. I den östra fasaden finns en öppning i murverket där det sitter en liten rödfärgad trälucka. Taket är ett sadeltak belagt med en modern korrugerad plåt.

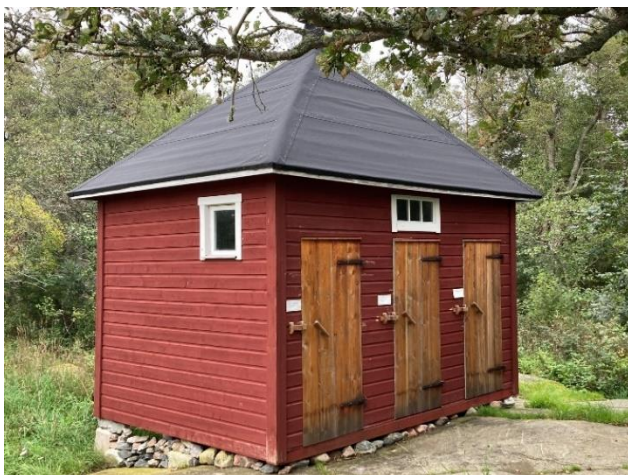
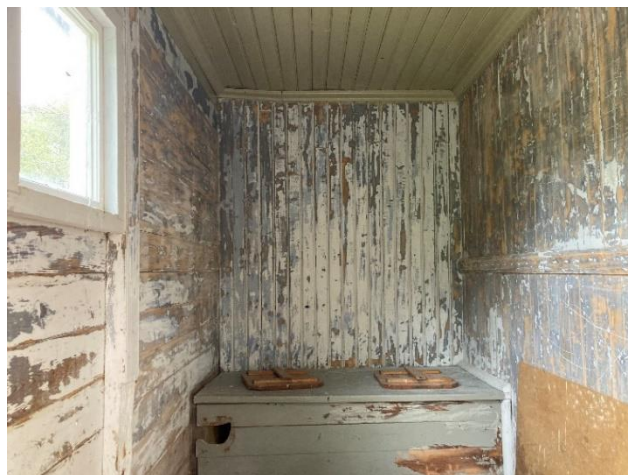
Figur 24 och 25. Dasset sett ifrån sydväst resp. interiörbild från det västra dasset.

Dassbyggnaden är en kvadratisk envåningsbyggnad som står på plintar. Stommen består av regler och fasaderna är klädda med liggande rödmyllad panel. Över hörnen sitter rödfärgade knutbrädor. På den södra fasaden sitter tre bräddörrar på rad – en till vardera dasset. Örrarna består av omålade stående brädor spikade på en Z-slå. De har smidda bandgångjärn medan låsanordning och handtag är av trä. Byggnaden har tre fönster, ett i vardera rum. Dasset i mitten har ett liggande spröjsat överljusfönster med tre rutor över dörren medan de övriga två har ett litet kvadratisk fönster vardera. Dessa sitter placerade på byggnadens sidor. Samtliga fönster är profilerade och vitmålade och har enkla vita foder. Byggnaden har ett brant tälttak med fyra lika stora takfall och är klätt med liggande våder av asfaltsfilt. På toppen sitter en liten ventilationshuv. Huven är av trä och är utvändigt klädd med asfaltsfilt.

Invändigt består byggnaden av tre separata rum som endast nås utifrån. Rummen har brädgolv och väggar av hyvlade målade brädor. Den bakre väggen är klädd med en stående smal pärlspont. Väggarna har varit målade med oljefärg. Taket är klätt med målad pärlspont och i hörnet sitter en profilerad taklist. Varje rum har en högt placerad sits i trä med två holkar som nås via ett litet trappsteg. Det västra dasset är minst förändrat.

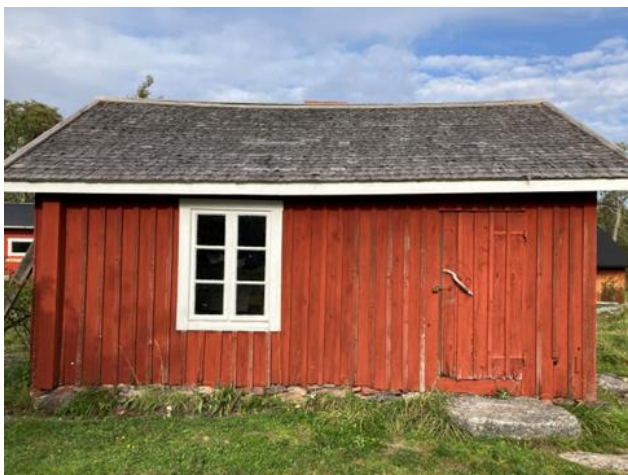
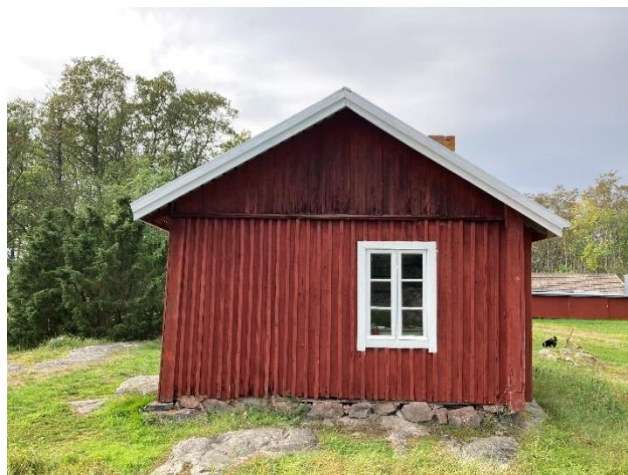
Figur 26 och 27. Bastubyggnaden sedd ifrån söder resp. öster.

Byggnaden som tidigare var en bastu är en liten rektangulär envåningsbyggnad placerad en bit öster om skolbyggnaden. Grunden är låg och kallmurad av fältsten. Stommen är av knuttimrad stock och tre av fyra knutar sticker ut i fasaden. Väggarna är klädda med stående träpanel, delvis lockpanel och delvis panel med locklister. Dörren är placerad åt söder och är en enkel utåtgående bräddörr med bandgångjärn. Framför dörren ligger en flat sten som fungerar som trappsteg. Både panel och dörr är målade med italienröd rödmylla. Byggnaden har två fönster, ett i den södra fasaden och ett i den östra. Fönstren är stående tvåluftsfönster med spröjsade bågar med tre rutor vardera. Hängbräddor, takfotsbräddor och fönster är vitmålade. Taket är ett sadeltak belagt med pärtor. I det norra takfallet sitter en smal tegelmurad skorsten.

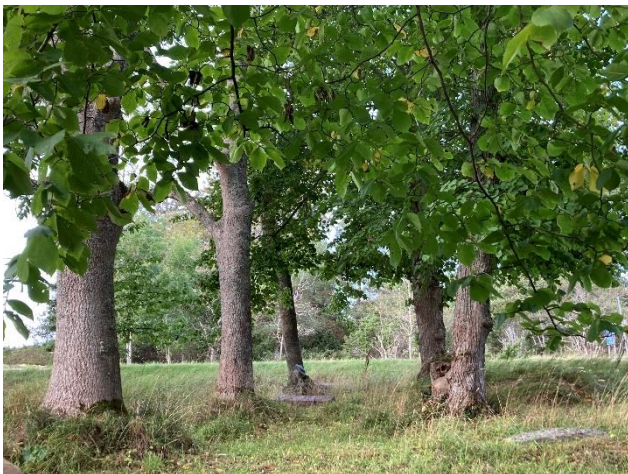
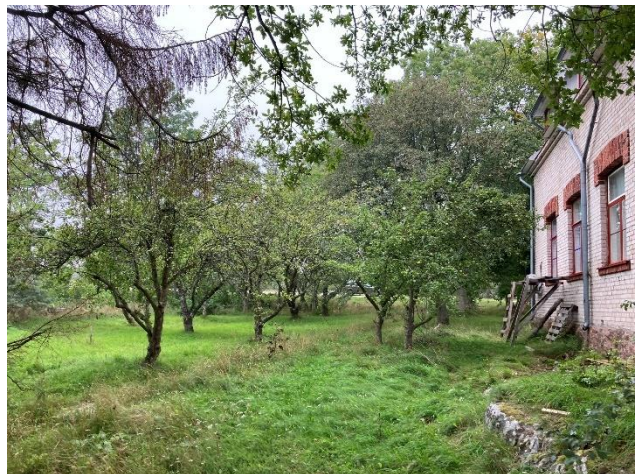
*Figur 28 och 29. Äldre lövträd i trädgårdens nordvästra hörn resp. fruktträdgården sedd ifrån öster.*

Till trädgården räknas här området mellan ladugården i söder, vägen i norr och i väster och gärdesgården i öster. I detta område finns en stor del planterade väster. Precis söder om skolbyggnaden ligger fruktträdgården. Av de ursprungliga 30 fruktträden finns i nuläget ca 11 kvar. De fem ursprungliga trädraderna de planterats i kan fortfarande anas även om de decimerats kraftigt. Träden är placerade i förband, dvs i förskjutna rader. Träden längst i söder är sannolikt plommon varav en del träd tycks ha tillkommit genom rotskott. De övriga fyra raderna utgörs av äppleträd. Två äppleträd är relativt nyplanterade

Väster om fruktträdgården längs vägen växer ett stråk med vilda och i huvudsak yngre träd. I norra delen av detta parti, väster om skolbyggnaden, finns dock sex träd, planterade i två rader, som sannolikt hör till de träd som planterades på 1920-talet. Av dessa är två lindar, två askar, en alm och en oxel.

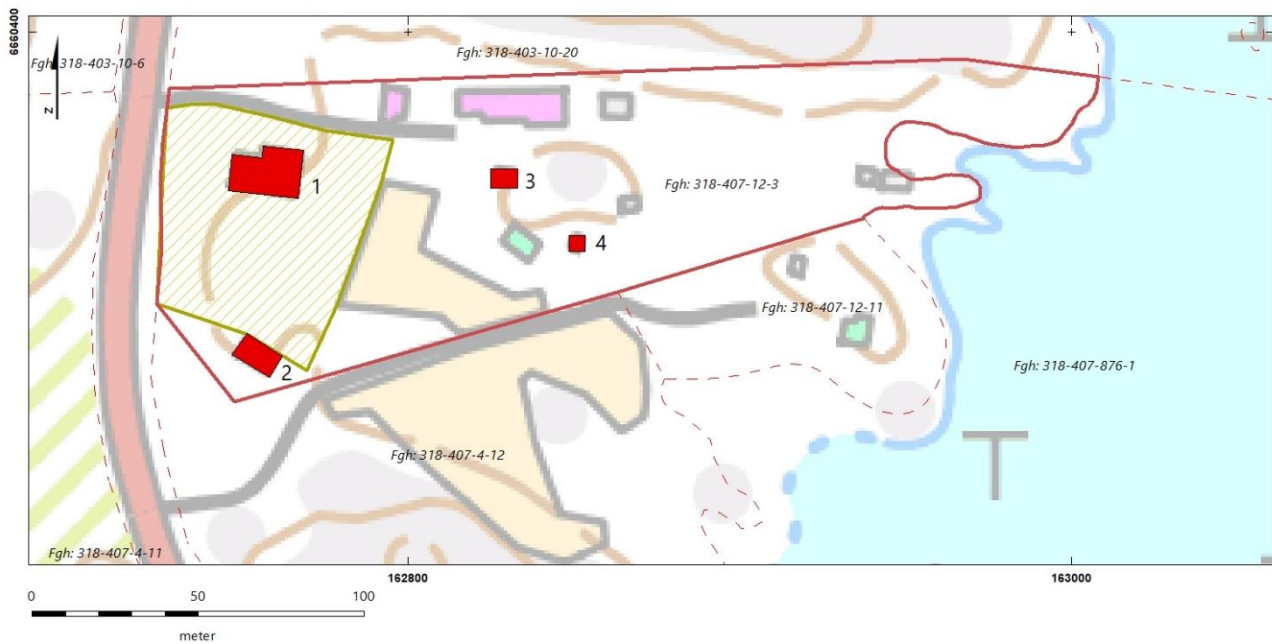
Figur 30. Karta över skyddsområdet och berörda byggnader

Skyddsområdet omfattar hela fastigheten 318-407-12-3 (Lindhagen 12:3) och markeras av en röd linje på kartan nedan. Den del av skyddsområdet som är markerat med skraffering berörs av skyddsbestämmelser för trädgården. Fyra av fastighetens byggnader berörs av skyddet, dessa är markerade med röda rektanglar och numrerade med 1-4 på kartan där nr 1 är skolbyggnaden, nr 2 ladugården, nr 3 bastun och nr 4 dasset.
