Byggnadsskydd för Tosarby stenhus.

Byggnadsskydd för Tosarby stenhus

Tosarby stenhus, Jungska gården 1:15, Tosarby, Sunds kommun,
Ägare: Landskapet Åland

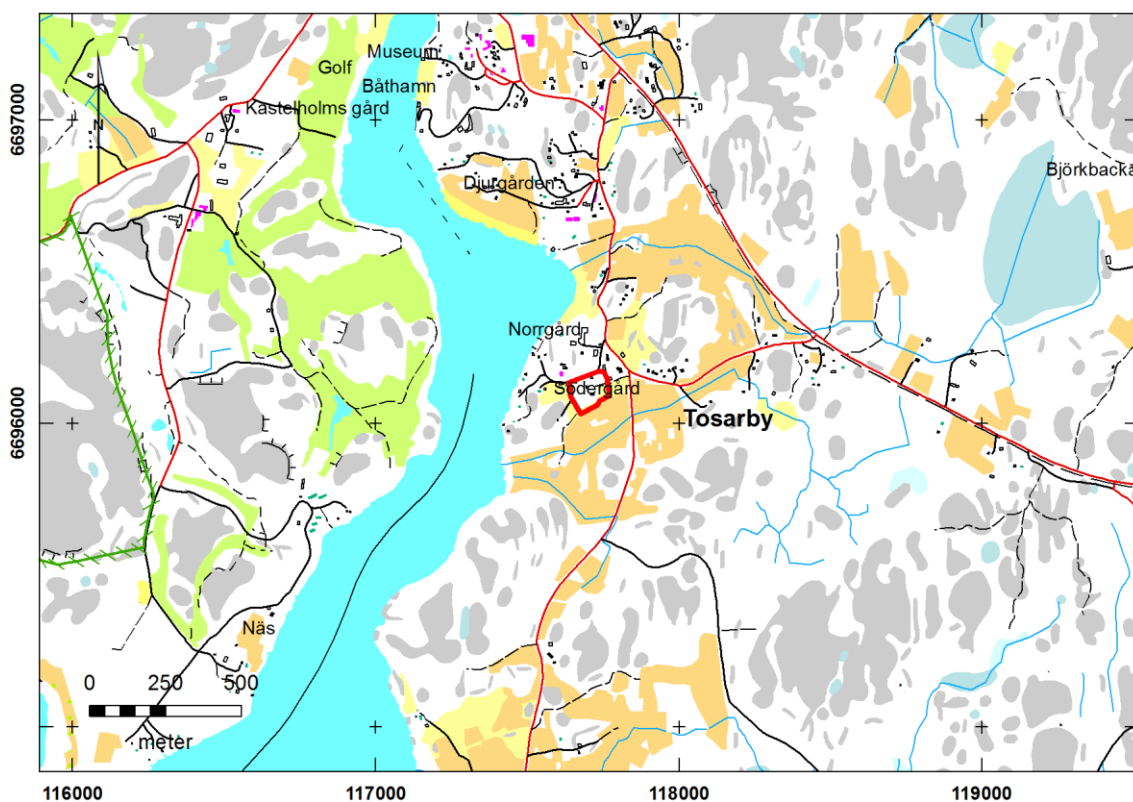
Figur 1: Utdrag ur grundkarta rödmarkerat byggnadsmminnesområde, skala 1:25000

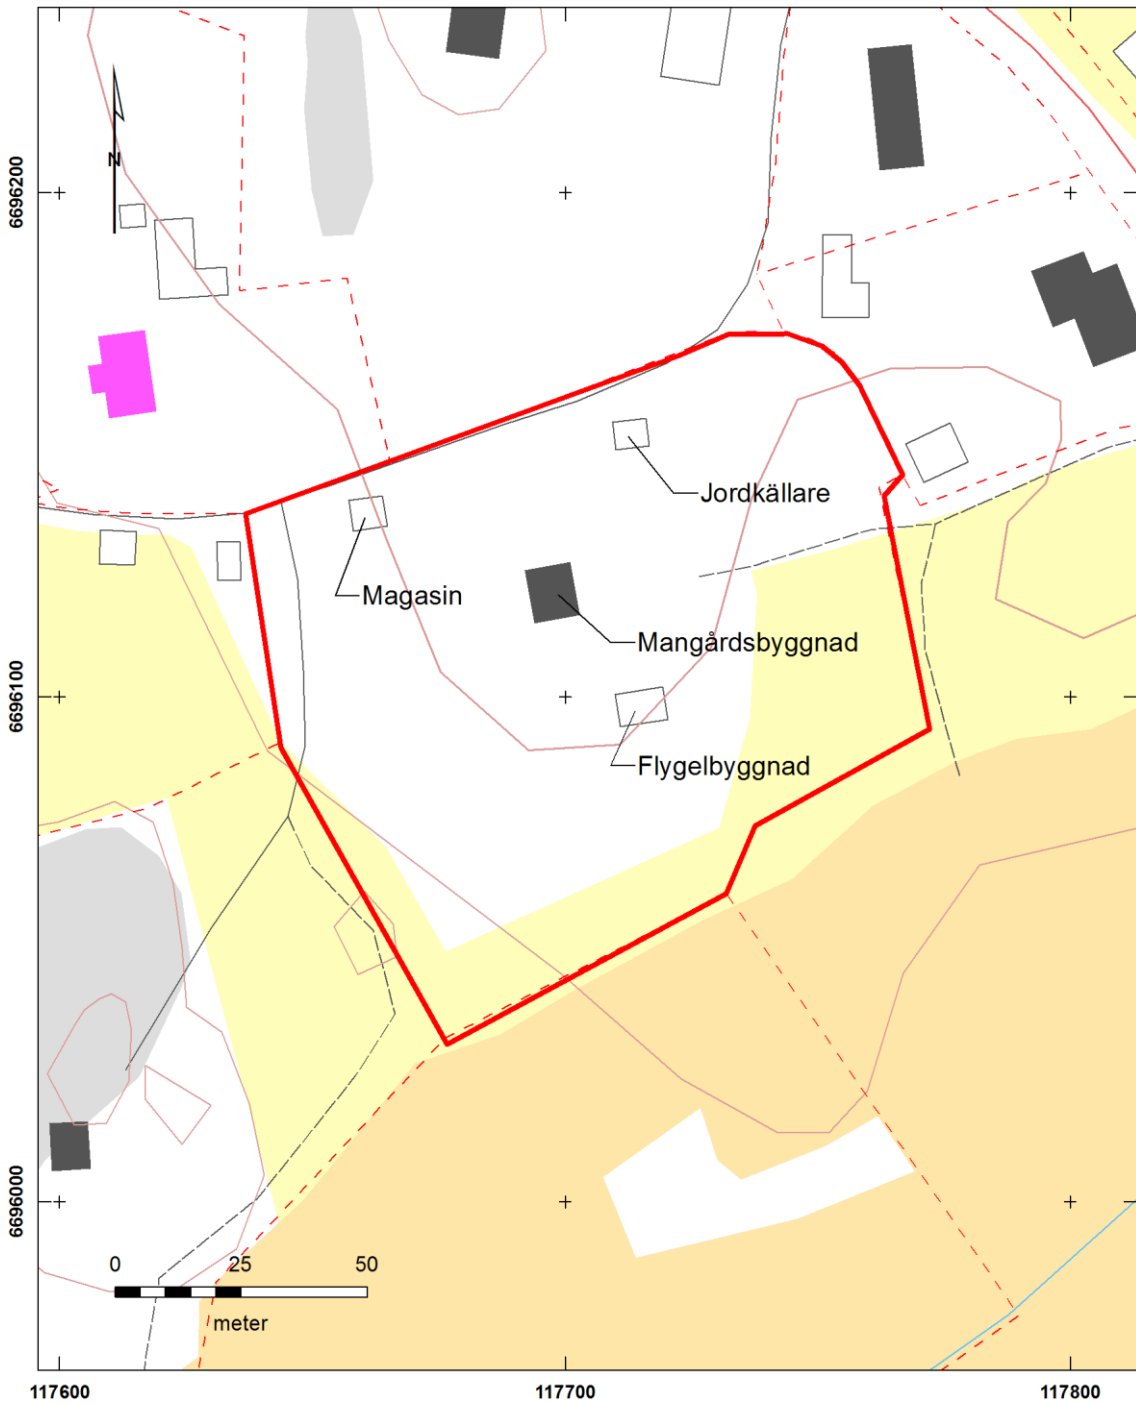
Figur 2: Översiktskarta, skala 1:1500

1. Det fastighetsområde och byggnader som hör till Ljungska gården 1:15 i Tosarby, Sund och avgränsas med röd linje i figur 2 omfattas av skyddsbestämmelser enligt Landskapslag (1988:56) om skydd av kulturhistoriskt värdefull bebyggelse för att säkerställa att byggnaderna hålls i sådant skick att deras utseende och karaktär inte förändras. Skyddet omfattar byggnadernas exteriör samt den fasta inredning och de ytskikt som härrör från 1700- och 1800-talen.

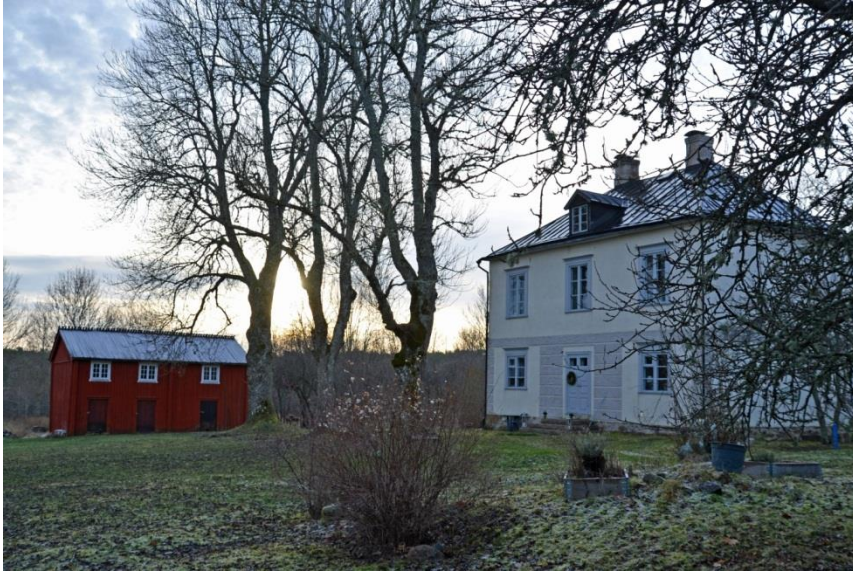
Figur 3. Mangårdsbyggnaden och södra flygel ifrån norr. Foto C. Andreasson

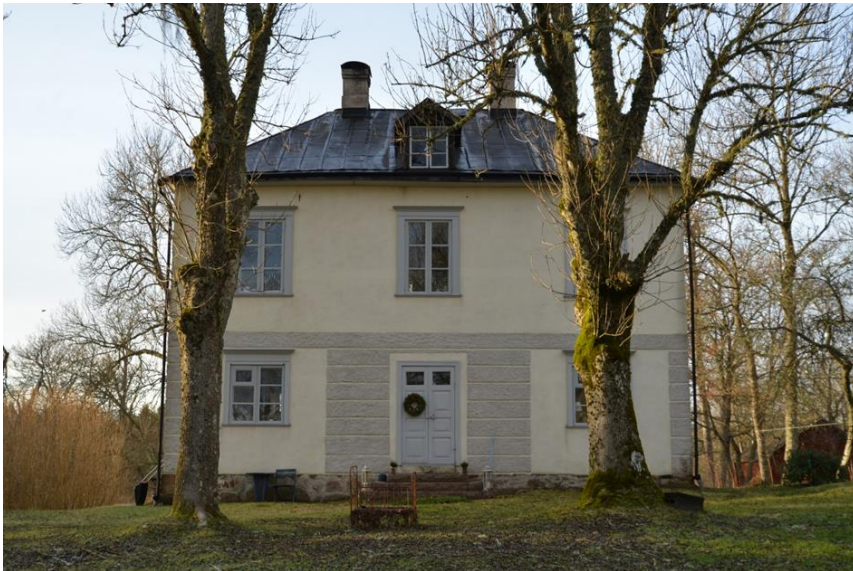
Figur 4. Fasad mot öster. Foto C. Andreasson

Tosarby stenhus har ett rektangulärt plan och är byggd av putsat tegel i två våningar. Byggnaden står på en stensockel av röda granitblock. Båda huvudfasaderna, dvs. den östra och den västra, är uppdelade i tre fönsteraxlar medan sidofasaderna helt saknar öppningar. I mitten av alla fasader löper en bred, horisontell gesims som delar in de slätputsade ytorna i en lägre bottenvåning och en högre övervåning. Dörröppningar, hörnkedjor i bottenvåningen och den horisontella gesimsen framhävs genom en rusticerande spritputs. Det med linoljefärg svarmålade, falsade plåttaket är valmat och försett med takkupor.

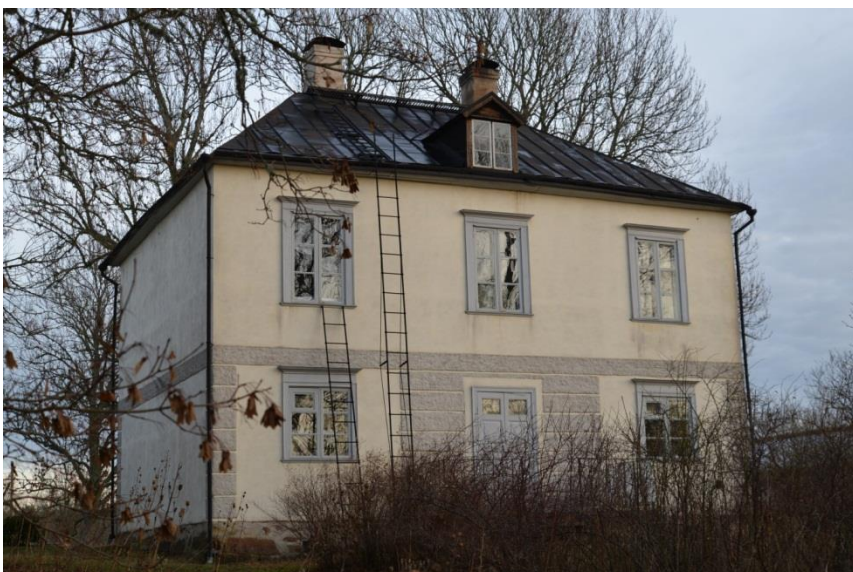
Figur 5. Fasad mot väster. Foto: C Andreasson

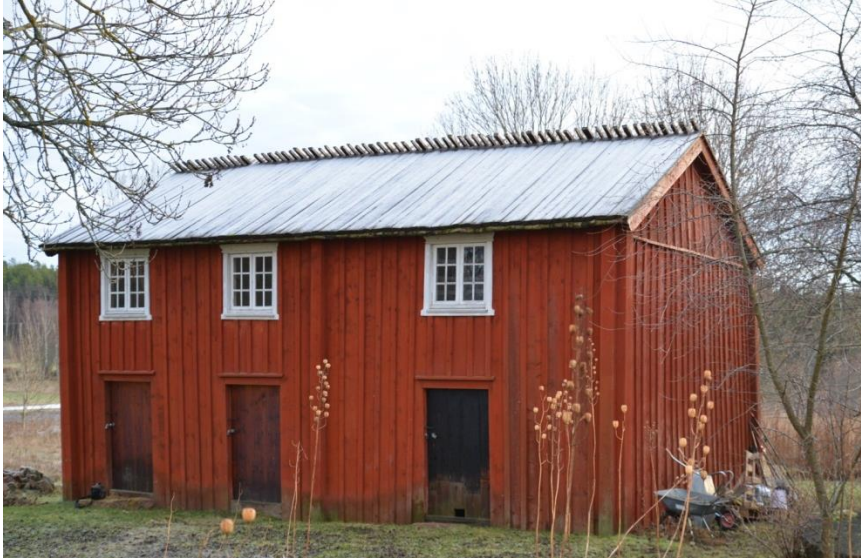
Den södra flygeln är ett liggtimrat uthus i två våningar som är samtida med huvudbyggnaden. Huset har en rektangulär plan, och ligger i östvästlig riktning. Byggnaden står på hörnstenar och väggarna är utvändigt klädda med stående, rödmyllad locklistpanel. Södra, östra och västra fasaden är helt utan öppningar. I norra fasaden finns tre ingångar som leder till tre skilda utrymmen. I övre våningen sitter småspröjsade, fodrade fönster. Sadeltaket är täckt med bilad takved som är hopknäppt över nocken.

*Figur 6. Södra flygeln
sedd ifrån nordväst. Foto:
C Andreasson*

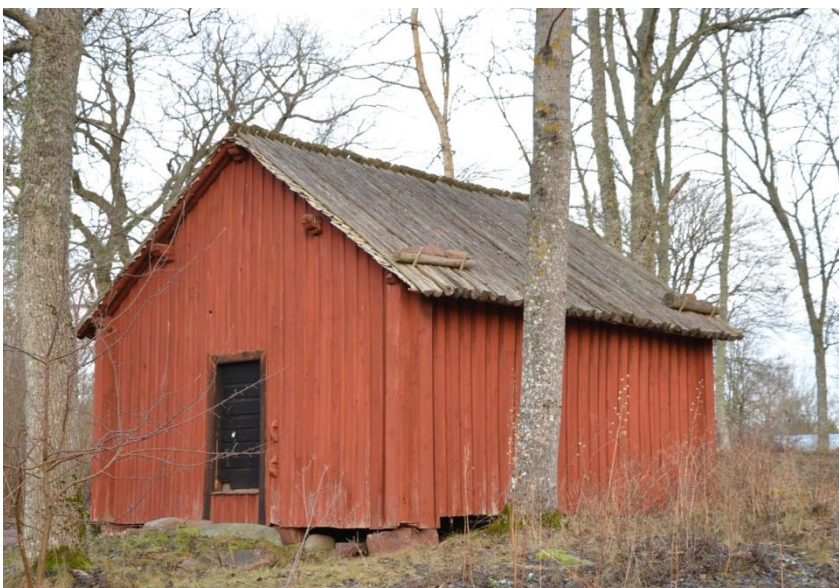
Magasinet är en envånings träbyggnad byggd i liggtimmerteknik som vilande på hörnstenar placerad nordväst om mangårdsbyggnaden. Planen är kvadratisk och väggarna är utvändigt klädda med stående, rödmyllad locklistpanel. I västra gaveln finns en symmetriskt placerad dörröppning med en ursprunglig bräddörr klädd med liggande panel. Den norra fasaden har en sekundär, större och enklare byggd port. I östra gavelrösten finns en fönsteröppning med trälucka. I bägge gavelrösten sticker ändar av takets sidoåsar ut, utformade som profilerade konsoler. Sadeltaket är täckt av klaven takved, hopknäppt över nocken. Invändigt finns ett enda rum vars väggar består av bilade, omålade stockar och ett ursprungligt trägolv av lösa, breda plankor. Takkonstruktionen är öppen.

*Figur 7. Magasinet ifrån sydväst.
Foto C. Andreasson*

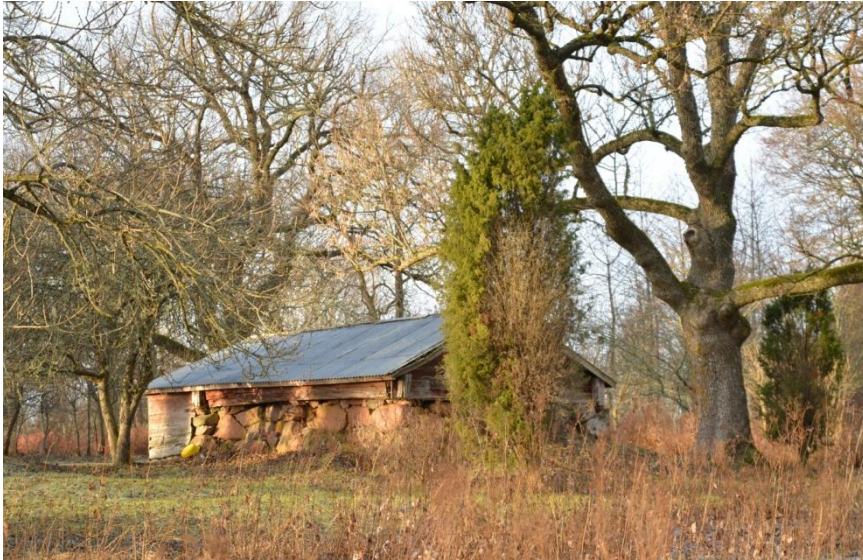
Jordkällaren, belägen nordöst om mangårdsbyggnaden på en svag sluttning, uppfördes troligen samtidigt med mangårdsbyggnaden. Byggnaden är uppförd i granit- och tegelsten samt rödmyllat trä och har en rektangulär plan. Taket är täckt med flackt sadeltak som skyddas av korrugerat plåt. Den är idag i behov av omfattande restaurering, både ut- och invändigt. Invändigt har källaren jordgolv. Västra delen är täckt med ett tunnvalv av tegel.

*Figur 8. Jordkällaren från sydost
Foto: C Andreasson*

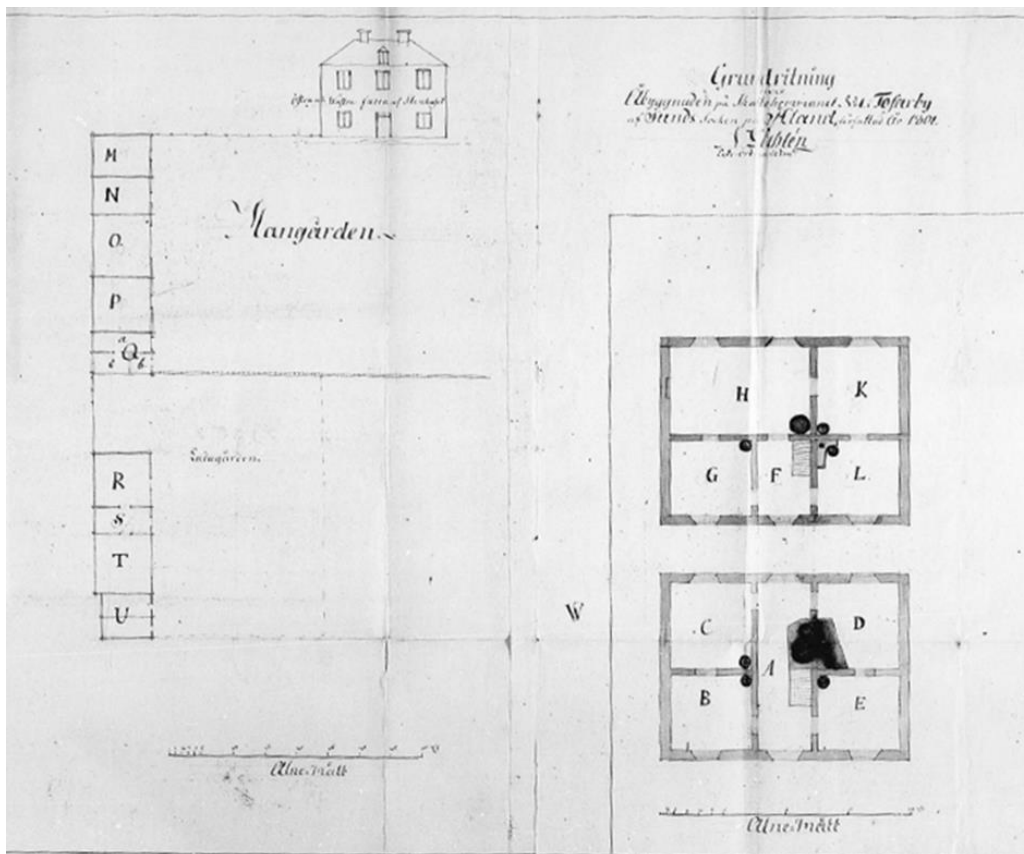
Figur 9. Planritning ur brandförsäkringshandling.

| M. Bod (tak av näver och takved på bräder) | R. Lada. (halmtak) |
| N. Bod | S. ? |
| O. Vagnslider | T. Fähus |
| P. Stall | U Får- och svinhus |
| Q. a. Vedlider b. Hönshus c. Avträde | W. Brännhus |

År 1801 upprättades en beskrivning över Tosarby stenhus alla byggnader och rum i samband med att en brandförsäkring tecknades. Brandförsäkringshandlingarna visar att det samtidigt med mangårdsbyggnaden uppfördes två uthuslängor i öster. Väster om mangårdsbyggnaden anlades en trädgård. I planritningarna kopplade till brandförsäkringshandlingarna framgår funktionerna i uthusbyggnaderna samt vissa byggnadsbeskrivningar. Bland annat framgår att mangårdsbyggnadens tak var klätt med rödfärgat takspån.

Mangårdsbyggnaden och uthuslängorna skiljdes åt av en hägnad. Förutom dessa uthus fanns även en ria och väderkvarn samt förmodligen åtskilliga odokumenterade byggnader. Gårdsplanen avgränsades i öster av ett spjälplank samt på södra sidan av stall, vagnshus och bodar. Mangårdsbyggnad låg i väster. Åt väster och söder breddade trädgården ut sig.

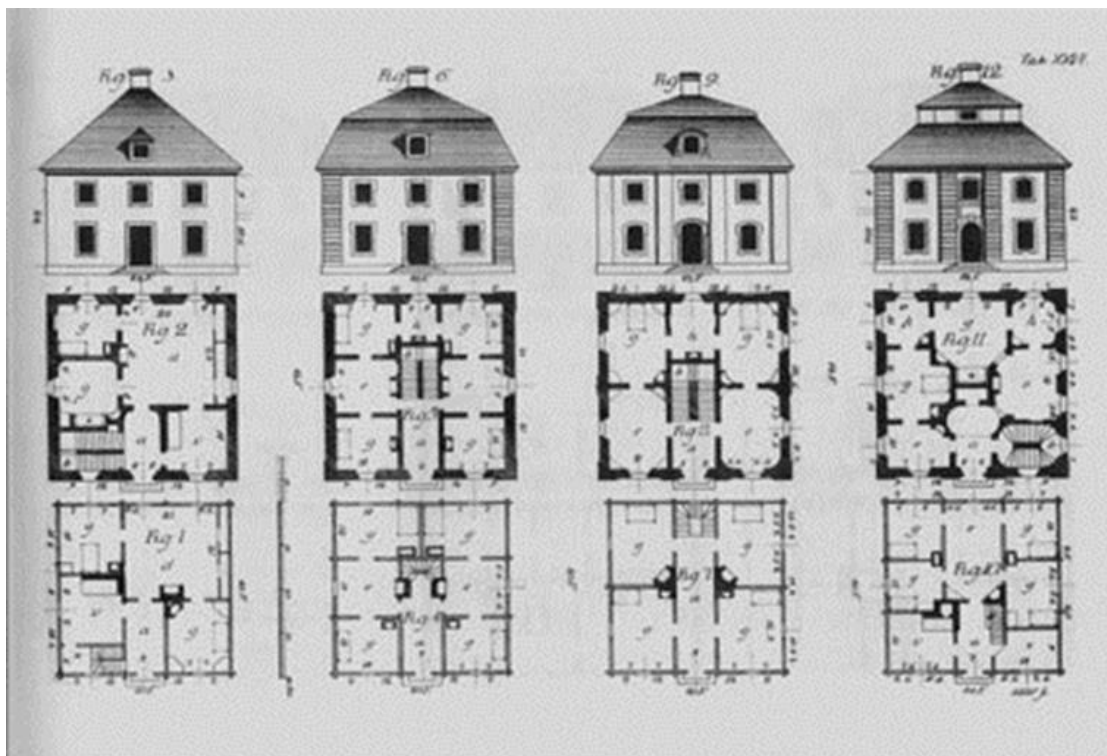
Figur 11. Carl Wijnblads mönsterritning (1755-56)

Den på Åland unika privata ämbetsmannahemmet byggdes efter sin tids mode och byggnadskonstens formspråk. Förebilden till gårdens utformning, både ut- och invändigt, har Lars Jung hämtat från arkitekten och fortifikationskaptenen Carl Wijnblads mönsterritningar för byggnader både i sten och trä, publicerade 1755-56 under titeln: *Ritningar på fyratio wåningshus af sten, och tretio af träd, samt åtskilliga lusthus, mm.* (Palamarz 1993, s. 34).

Speciellt för Tosarby Stenhus är att det är uppfört enligt ett av alla minsta av de av Wijnblad ritade husen. Den här typen av små herrgårdar förekommer inte i Finland och är dessutom mycket sällsynta även i Sverige (Gardberg 1975). Byggnadsmiljön i sin helhet representerar 1700-talets samhällseliga och estetiska ideal. Byggnaden värderades högt av sin samtid och har ansetts vara speciellt "vacker" (Radloff 1795, s.55).
