ÅLANDS LAGTING

TILLGÄNGLIGHETSINVENTERING OCH ÅTGÄRDSFÖRSLAG

FÖRHANDSKOPIA - 2014-12-15

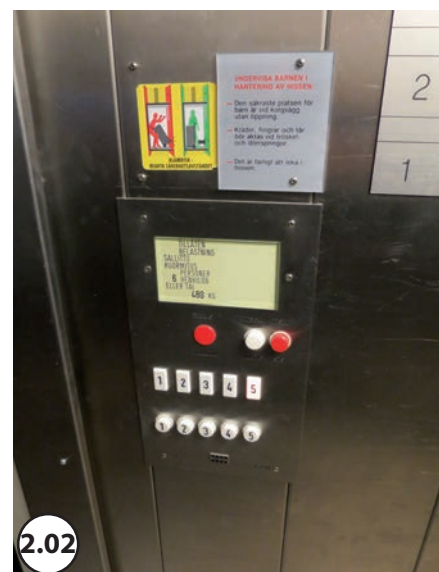
2.02 Hisspanel placerad nära hörn samt saknar relief och punktskrift.

Hiss 2 (Plan 2-6) Personal	2.03	Korginnermått: bredd 894 mm, djup 988 mm (bör ha mått 1100 x 1400 mm). Medger ej plats för person med rullstol och medhjälpare. Fritt öppningsmått i dörr 784 mm. Slagdörr med dörrstängare, öppningsmotstånd som överstiger 25 N. Hisspanel sitter nära hörn. Nödtelefon sitter högt c/c 1480 mm ö.f.g. Manöverknappar ej försedda med text i upphöjd relief eller punktskrift. Ej tal, ej ljudsignal vid ankomst. Infotavla i hissen har reflexer som minskar tydlighet och kan ej läsas taktilt.	Denna hiss används av personal. Våning 6 nås endast med denna hiss. På sikt bör man utreda möjlighet att öka hissorgens mått samt utformning och placering av manöverorgan. I första skede bör man komplettera manöverknappar med punktskrift eller bokstäver i upphöjd relief och se över utformning av infotavla.	4

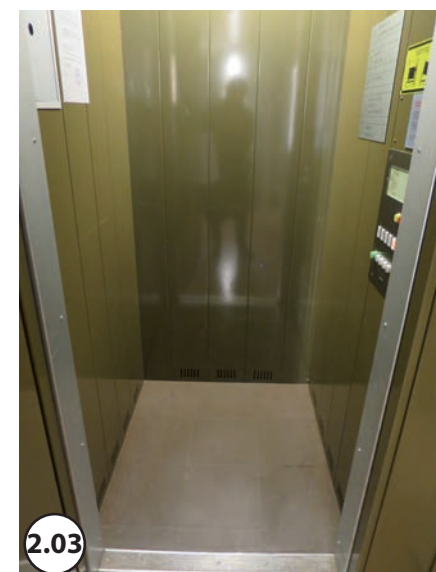
2.03 Korginnermått medger ej plats för person med rullstol och medhjälpare.

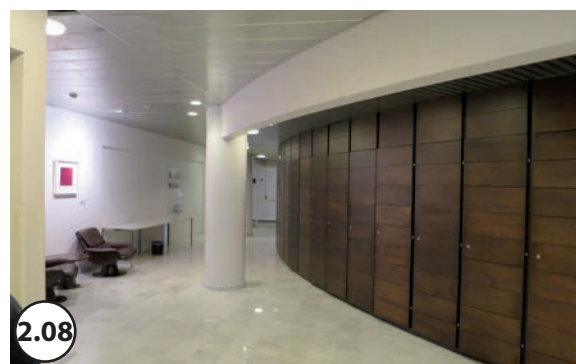
2.08
Fristående pelare i kommunikationsytan saknar kontrastmarkering.

2.07	Ljust marmorgolv med mycket blank yta som ger speglingar och reflexer.	Ingen åtgärd i detta skede.	3
	2.08	Fristående pelare i kommunikationsytan saknar kontrastmarkering och är svåra att upptäcka mot ljus bakgrund. Ei, lösning med belysning	En möjlig komplettering bör utredas. Varsamhet beaktas.	1

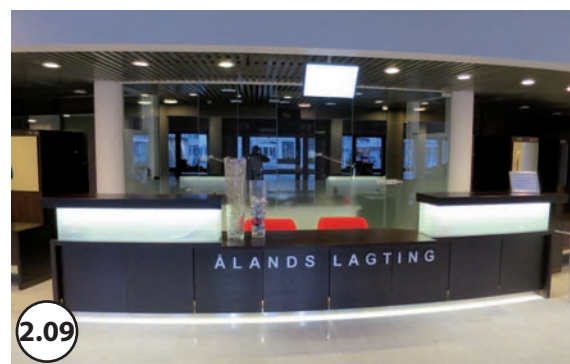
2.09
Bildskärm ovanför receptionsdisk placerad högt.

2.09	Bildskärm ovanför receptionsdisk med aktuella möten placerad högt.	Placering bör ses över och placeras i ögonhöjd (ca 1500 mm) om möjligt alt. kompletteras med annan skärm.	2

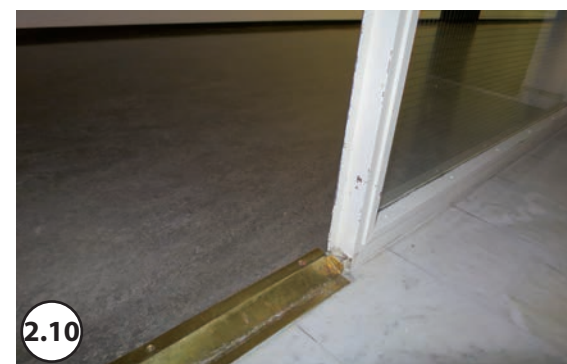
2.10
Hög tröskel, ej avfasad.

2.10	Dörr mot Korridor 2006. Försedd med dörrstängare, öppningsmotstånd 30 N. Tröskel utsida dörr 30 mm, ej avfasad. Byggherren	Bör kompletteras med dörröppningsautomatik om mötesrum kan nyttjas av allmänheten. Tröskel kompletteras med en list eller motsvarande lösning för att medge passage med rullstol.	2

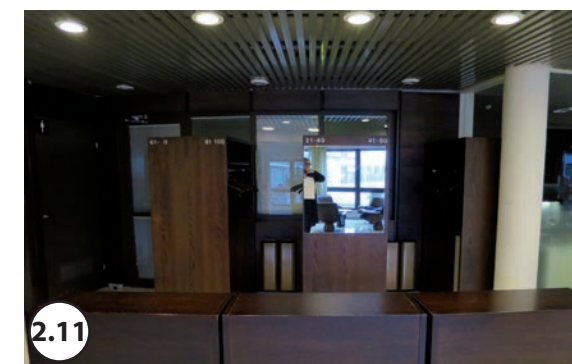
2.11
Garderob delvis trångt för manövrering med rullstol.

2.11	Garderob. Delvis trånga mått för manövrering med rullstol. Endast högt placerade krokar. Ark, ombyggnad i samband med ny HWC	Placering av hyllor ses över så att funktionsmått för manövrering med rullstol medges. Anpassa klädstångshöjd till sittande person.	1

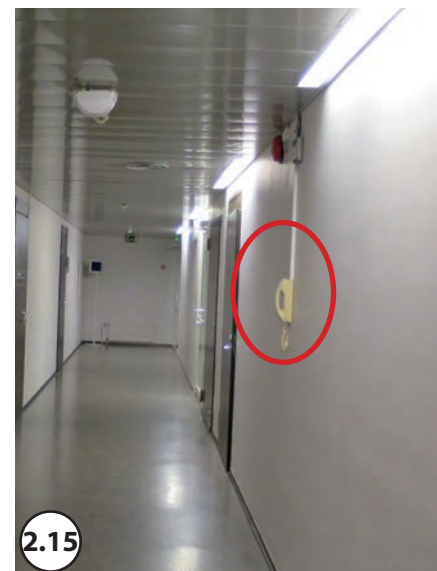
2.15
Telefon placerad högt.

2006 Korridor	2.15	Telefon (porttelefon till entré) på vägg sitter med c/c-mått 1400 mm ö.f.g. Enligt tidigare beslut	Vid behov justeras placering av telefon i höjdlid till högst 1100 mm ö.f.g.	4

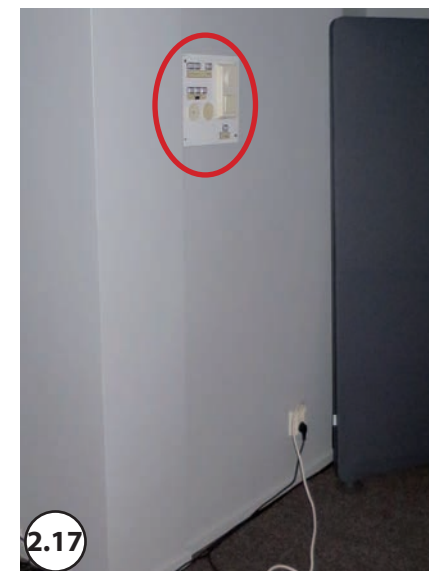
2.17
Ljudanläggningsreglage placerad högt.

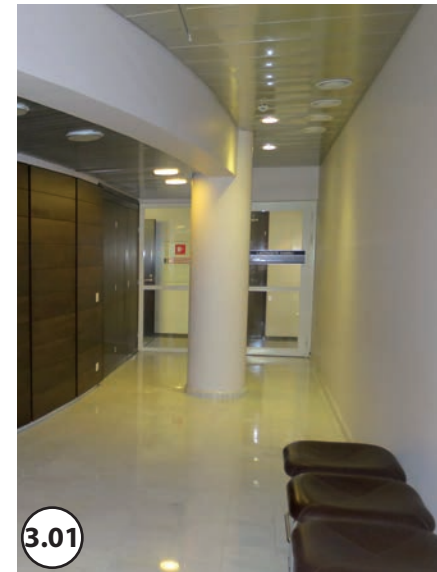
3.01
Fristående pelare i kommunikations-
ytan saknar kontrastmarkering.

Rum	Pos.	Brist	Åtgärd	Prio.
3030 Foajé	3.01	Fristående pelare i kommunikationsytan saknar kontrastmarkering. Belysning	En möjlig komplettering bör utredas (se bilaga 3). Varsamhet beaktas.	1

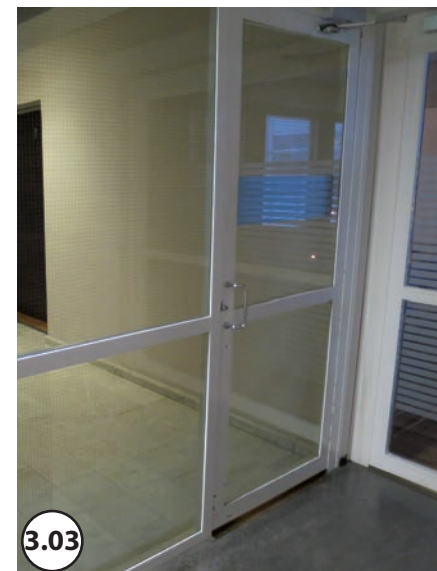
3.03
Dörr försedd med dörrstängare.

3.02	Ljust golv med mycket blänk.	Ingen åtgärd i detta skede.	3
	3.03	Dörr i glasparti mot Korridor 3020. Dörr försedd med dörrstängare, öppningsmotstånd 70N/30N. Dörrar mellan aula och korridor på östra sidan, närmast hissen, förses med öppningsautomatik	Kompletteras med dörröppningsautomatik vid behov.	4

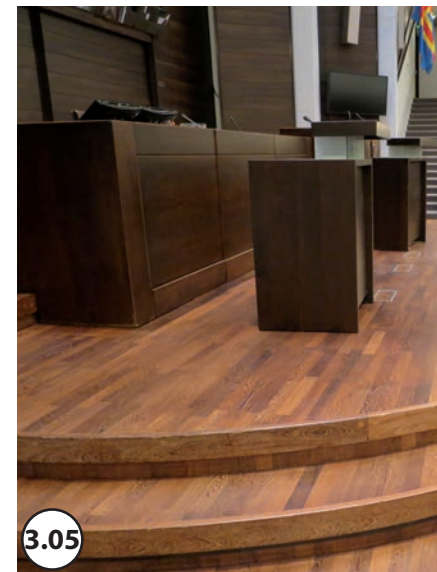
3.05
Podium ej tillgängligt.

3.04	Kan vara svårorienterat för t.ex. personer med nedsatt syn. Förekommer "återvändsgränder" vid trappor och trånga utrymmen kring hiss. Taktilt och visuellt ledstråk finns ej. Gäller samtliga våningsplan.	Komplettera med ledstråk som har kontrasterande ljushet/material gentemot omgivande golvyta till målpunkter som hiss, trappa och plenisal. Se föreslagen utsträckning (blåmarkerad) på ritning.	2
3033 Plenisal	3.05	Podium. Ej tillgängligt, nås via ett par trappsteg som är höga (steghöjd ca 200 mm). Talarstolar ej anpassade för sittande person med rullstol.	Möjlighet att montera en lyftanordning och tillgänglighetsanpassa podium bör utredas (se bilaga 3).	2

Podium görs tillgängligt med lyft som fälls in i podiet och sedan skjuts åt sidan för att nå "talmansnivån"

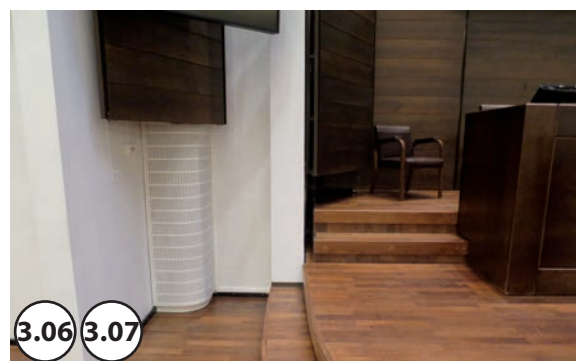
Talmansbord ej tillgängligt. Trappor saknar kontrastmarkering och handledare.

3.06	Talmansbord placerade på övre del av podium, nås med trappa (två steghöjder).	Se pkt. 3.04 ovan.	2
	3.07	Trappor saknar kontrastmarkering och handledare. Ark Platser för person med rullstol redovisas ej.	Invändiga trappor kompletteras med kontrastmarkering och handledare på båda sidor (se bilaga 1 och 3). Omfattning rullstolsplatser bör utredas.	1 2/3
			Bör kompletteras med dörröppningsautomatik.	1

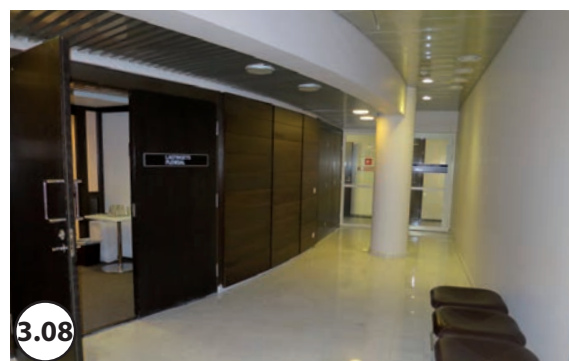
Pardörrar försedda med dörrstängare.

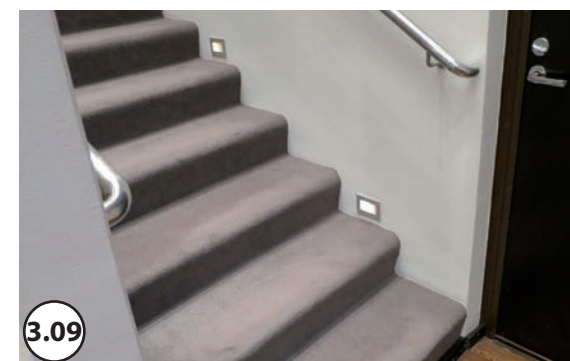
Trappa inkräktar på betjäningssyta insida dörr. Fritt öppningsmått understiger 800 mm.

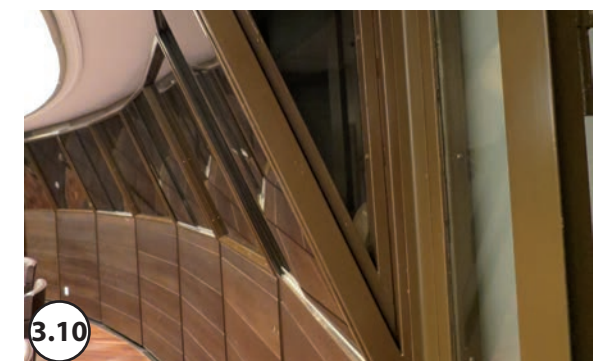
3.10	Lågt utskjutande del, innebär olycksrisk för t.ex. personer med nedsatt syn.	Bör utmärkas/kontrastmarkeras eller byggas/möbleras in.	2

Lågt utskjutande del, innebär olycksrisk.

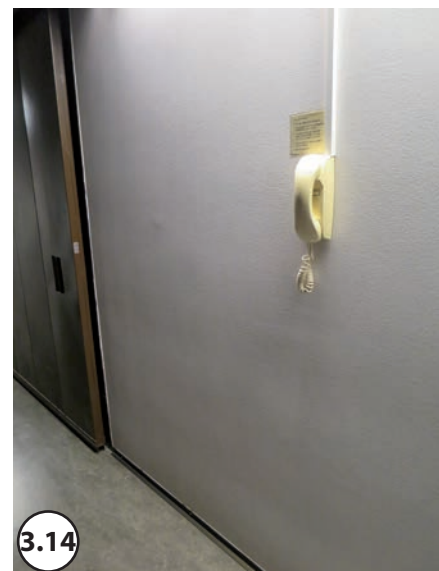
Telefon placerad högt.

3.14	Telefon (porttelefon till entré) på vägg placerad med c/c 1400 mm ö.f.g.	Vid behov justeras placering av telefon i höjddled till högst 1100 mm ö.f.g.	4
3001B Vaktmästare	3.15	Ej tillgängligt. Nivåskillnad vid tröskel ca 50 mm.	Arbetslokal. Åtgärd vid behov.	4
3004 Kontor Direktör	3.16	Tröskel utsida dörr 20-25 mm, ej avfasad. Tryckknapp (upptagen, vänta, stig in) sitter högt (1500 mm ö.f.g.)	Arbetslokal. Åtgärd vid behov.	4
3005 Kontor Talman	3.17	Tröskel utsida dörr 20-25 mm, ej avfasad. Tryckknapp (upptagen, vänta, stig in) sitter högt (1500 mm ö.f.g.)	Arbetslokal. Åtgärd vid behov.	4

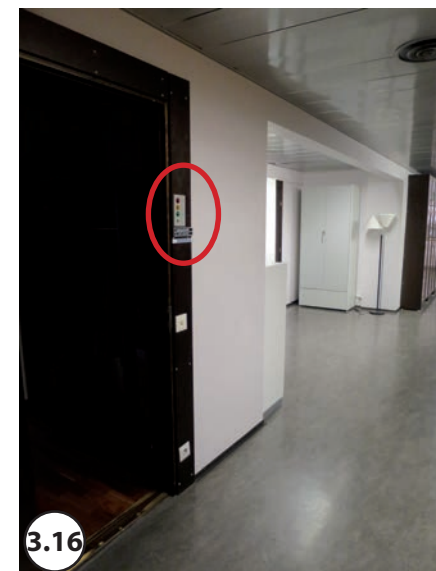
3.16

Hög tröskel, ej avfasad.
Tryckknapp placerad högt.

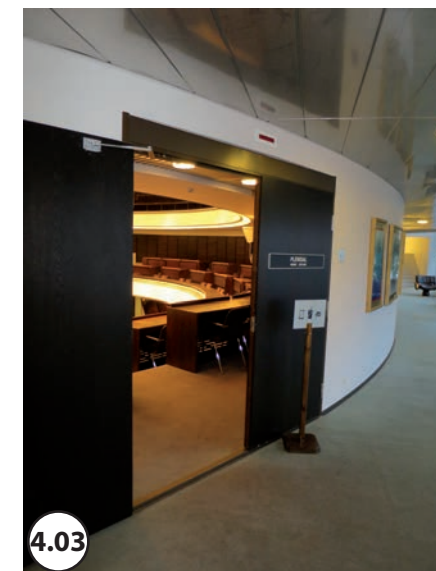
4.03
Pardörrar uppställda på magnet.
Tröskel något hög.

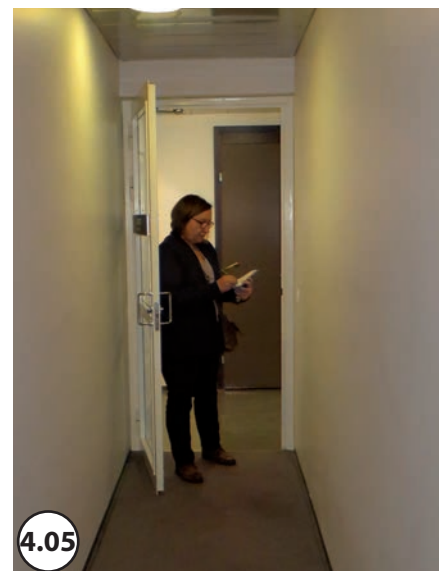
4.05
Dörr saknar betjäningsyta insida.
Dörr försedd med dörrstängare.

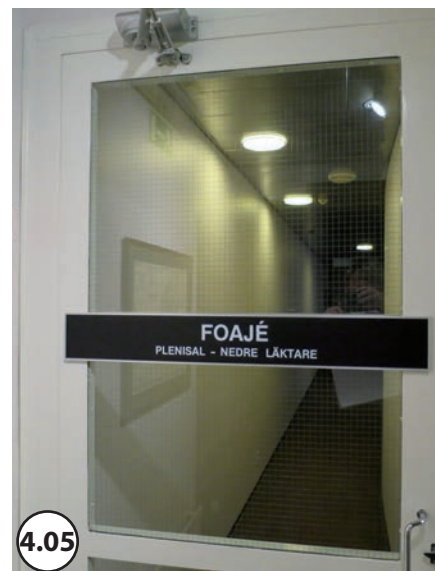
4.05
Dörr försedd med dörrstängare.

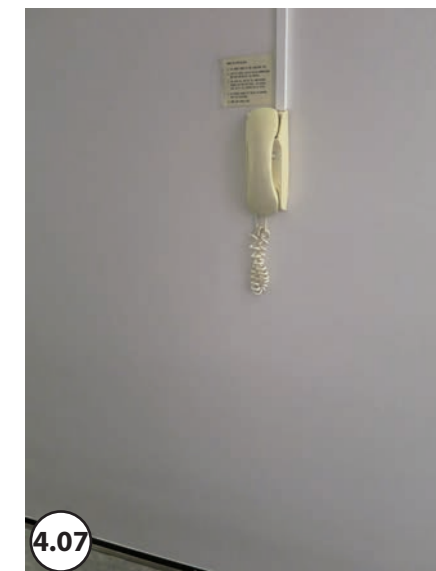
4.07
Telefon placerad högt.

4.07	Telefon (porttelefon till entré) på vägg placerad med c/c 1400 mm ö.f.g.	Vid behov justeras placering av telefon i höjded till högst 1100 mm ö.f.g.	4
