Trafikutredning LV 2, Nya Godbyvägen

Dalkarby-Godby

2023-02-27

Uppdragsnamn
LV2 förstudie trafik

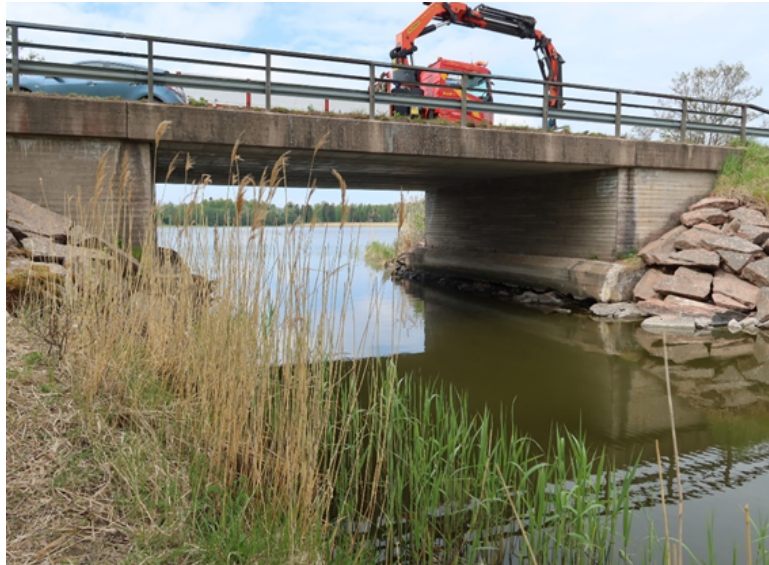
Figur 8. Bro 36 vid Kaldersfjärden

Mellan korsning 7 och korsning 8 passeras Brosundet på bro. Brosundet utgör utlopp för Långsjön och Kaldersfjärden. Bro nr 36 byggdes 1985 och är en fritt upplagd plattbro. Konstruktionslängden är 19 meter.

Inspektioner redovisar skador bland annat kopplat till påkörningar och urspolning av material under pålplatta.

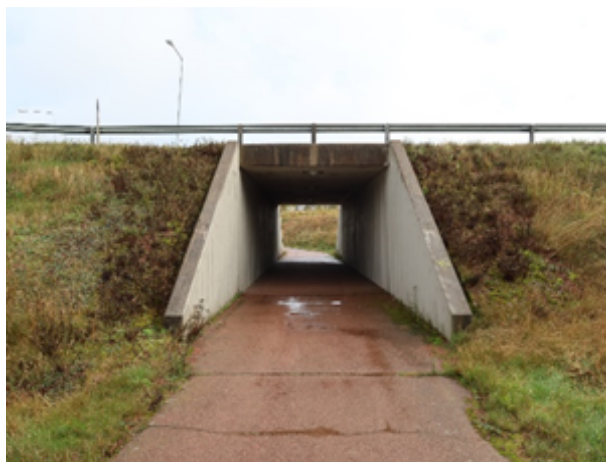
Figur 9. GC-tunnel 51. Södersundavägen.

Vid korsningarna 2, 3, och 8 finns gång- och cykeltunnlar (bro nr 51, nr 58, nr 45 som korsar under Nya Godbyvägen). Bro nr 51 byggdes 1993 och är en förtillverkad fritt upplagd plattbro. Tunneln är 4,8 meter bred och 17 meter lång. Fria höjden är anpassad för att medge att jordbruksmaskiner utför snöröjning och andra driftåtgärder.

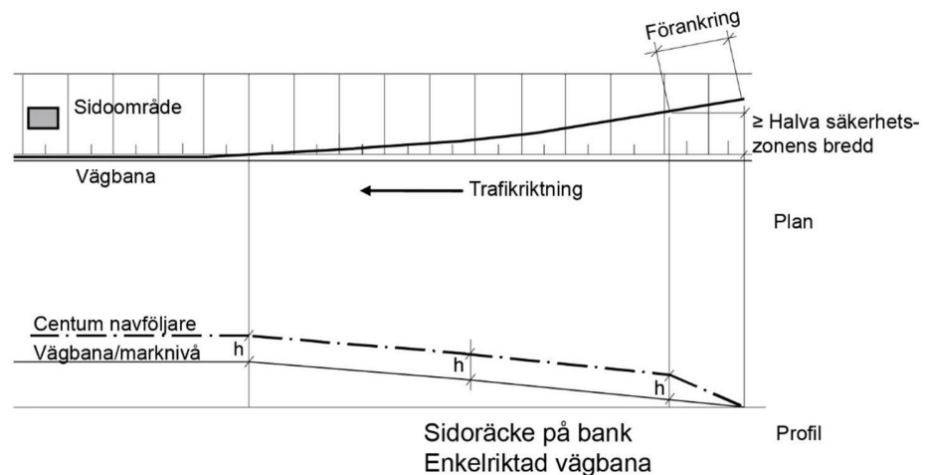
Figur 11. Principskiss för räckesavslutning. Källa VGU

Vägräcken förekommer vid slänter, bankar och broar. Syftet är att minska skadeföljden för fordon som åker av vägen eller skydda något vid sidan av vägen. Räckesändrar är förankrade enligt den standard som gällde när vägen byggdes. Dagens krav för motsvarande vägsektion och dimensionerande hastighet förutsätter utvinkling av räckesavslutningen.

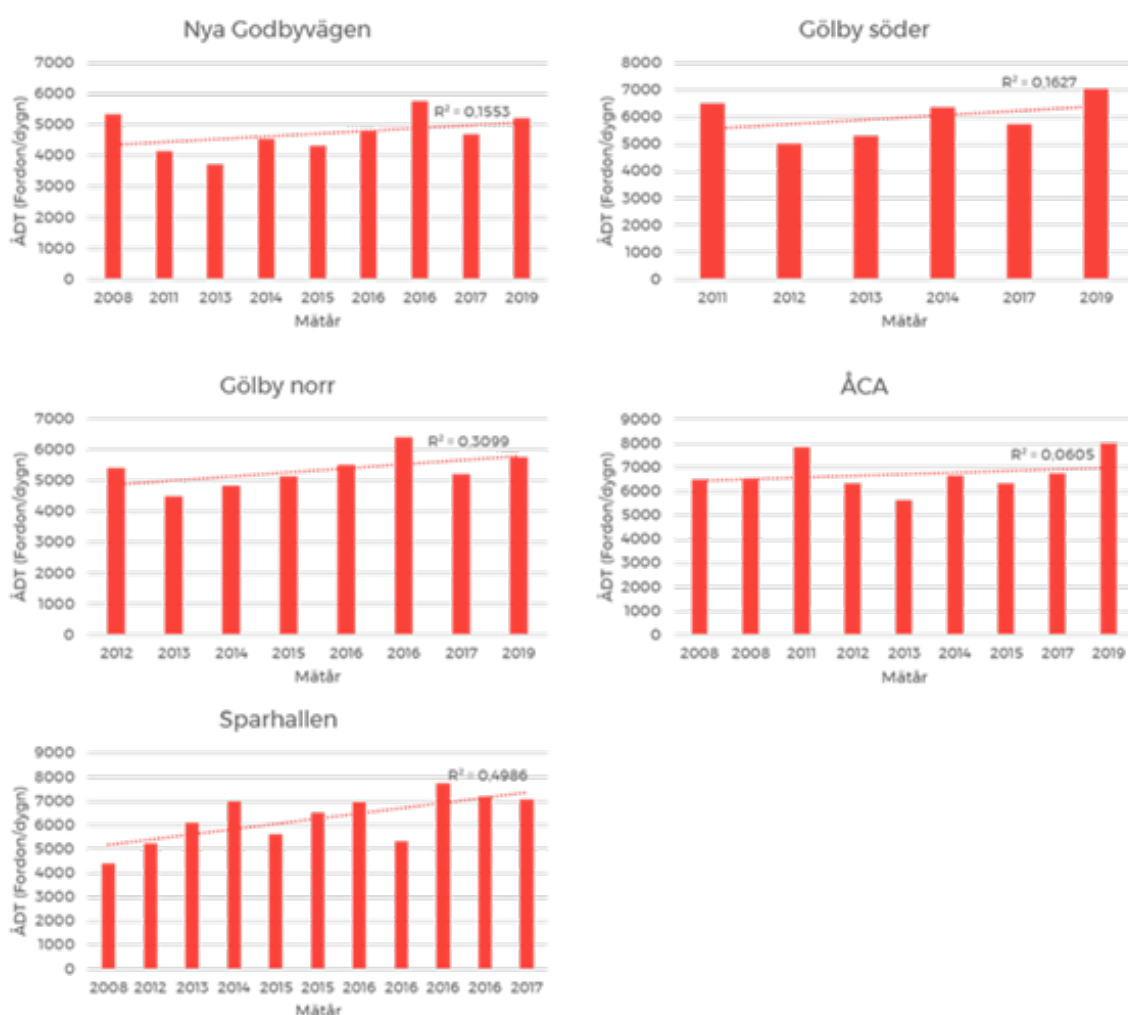
Figur 15. Hur trafiken har varierat över tid i fem mätpunkter längs med Nya Godbyvägen.

Längs Nya Godbyvägen finns det fem mätpunkter där det har gjorts regelbundna mätningar en längre tid tillbaka. Trafikmängderna i dessa punkter varierar från år till år vilket förklaras av att mätningarna inte skett vid samma veckor varje år, samt att flödena har förändrats över tid. Dessa mätningar visar att trafikflödet längs med Nya Godbyvägen har ökat över tid. Mätserierna längs Nya Godbyvägen visar att trafiken har ökat med ca 1-2 % per år under de senaste 10 åren, undantaget Sparhallen där trafiken ökat med hela 9 % årligen. Trafikökningen vid Sparhallen beror troligen på att området har exploaterats kraftigt de senaste åren.

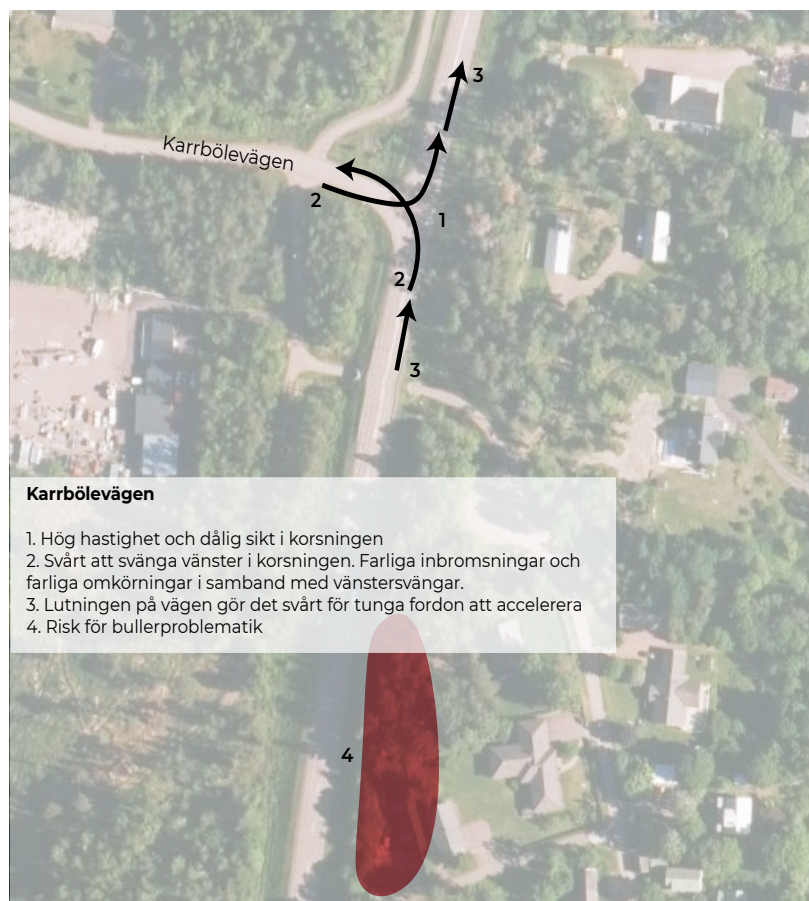
Figur 26. Problembeskrivning K3.

Korsningen vid Karrbölevägen är en trevägskorsning utan vänstersvängskörfält från Nya Godbyvägen. Vid anslutningen från Karrbölevägen saknas refug, stopplikt gäller. I anslutning till korsningen finns en planskild gång- och cykelpassage. Skyltad hastighet 90 km/tim gäller förbi korsningen.

Korsningen ligger strax söder om krönet av den sk. Ingbybacken. Krönet skymmer delvis sikten norrut från Karrbölevägen och medför att trafikanter som färdas söderut på Nya Godbyvägen håller rätt höga hastigheter. Den dåliga sikten i kombination med höga hastigheter leder till farliga svängar till och från Karrbölevägen. Detta leder till farliga inbromsningar och farliga omkörningar då bakomvarande fordon försöker köra om till höger vid korsningen.

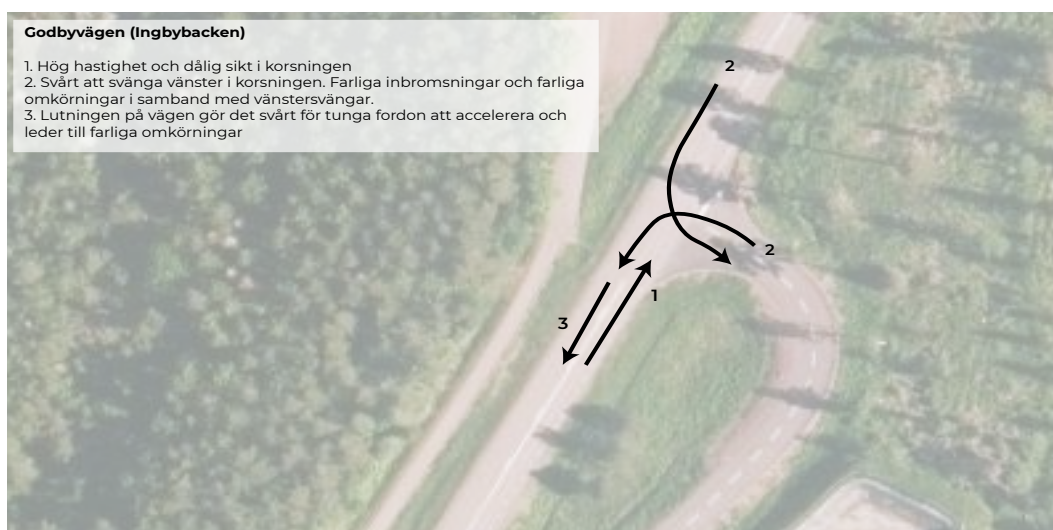
Figur 27. Problembeskrivning K4.

Ingbybacken är en trevägskorsning utan vänstersvängskörfält från Nya Godbyvägen. Anslutningsvägen saknar refug och skyltad hastighet 90 km/tim gäller förbi korsningen. Korsningen saknar belysning.

Trafik som färdas norrut längs med Nya Godbyvägen har medlut nedför Ingbybacken vilket inte sällan medför höga hastigheter vid korsningen. Sikten är vid korsningen därtill dålig och i kombination med de höga hastigheterna på Nya Godbyvägen kan vänstersvängarna till och från Nya Godbyvägen bli farliga. Anslutningen till och från Ingbybacken är lågt trafikerad men den kan komma att bli mer trafikerad i framtiden då det finns planer på nya bostäder mellan K4 och K5, väster om Nya Godbyvägen.

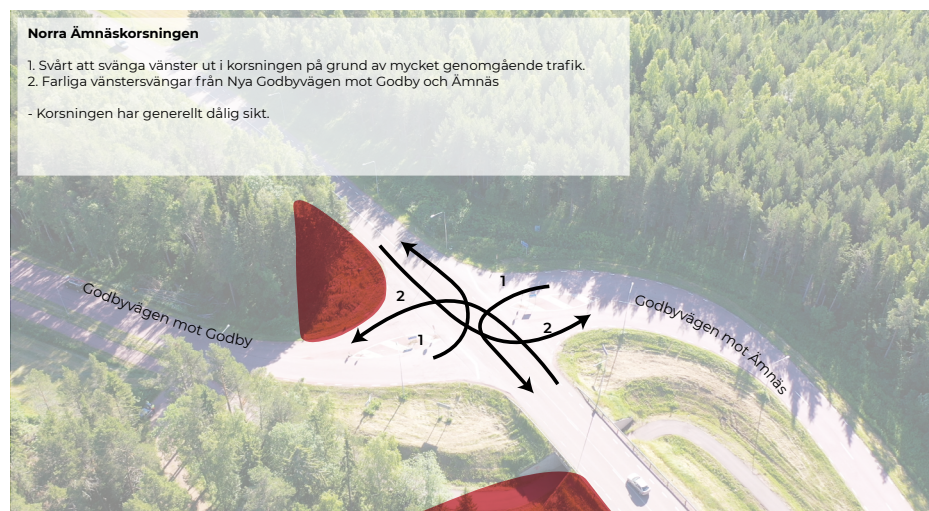
Figur 30. Problembeskrivning.

Korsningen vid Norra Ämnäs är en fyrvägskorsning utan separata svängkörfält från Nya Godbyvägen. Sekundärvägsanslutningarna är försedda med refuger och stopp- likt. Den skyltade hastigheten är nedsatt till 70 km/tim förbi korsningen. Hastighetssänkningen upplevs inte efterföljas i någon större utsträckning.

Sikten vid korsningen är skydd av träd och annan växtlighet intill väggkant och vägen går i kurva norr om korsningen vilket gör att sikten norrut är begränsad. Många vänstersvängar görs från södra tillfarten på Nya Godbyvägen mot Godby vilket leder till farliga inbromsningar då det saknas separat svängkörfält. Även vänstersvängar från den södergående trafiken på Nya Godbyvägen mot Ämnäs kan leda till farliga inbromsningar och/eller upphinnandeolyckor. Ytterligare en bidragande orsak till den röriga trafikmiljön i korsningen är sekundärvägarnas anslutningsvinklar och stora anslutningspunkter till Nya Godbyvägen.

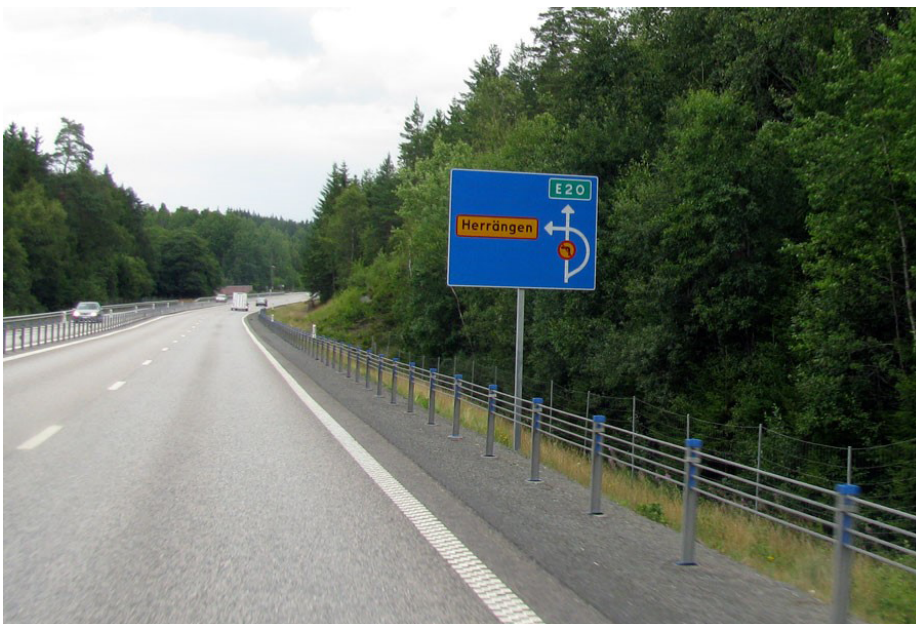
Figur 34. Spansk vänstersväng. Källa: Korkortonline.se.

Vänstersvängar på landsväg vid plankorsningar är riskfyllda och eventuella olyckor blir ofta allvarliga då hastigheterna ofta är höga. För att minska risken för påkörningsolyckor är en vanlig åtgärd att bygga separata vänstersvängskörfält (motsvarande att bygga om korsningstyp A eller B till C i figur 32). Ett annat alternativ är att bygga en s.k. "spansk sväng" som innebär att den vänstersvängande trafiken leds av till höger och sedan kör rakt över korsningen (figur 34). En spansk sväng tar helt bort risken för påkörning bakifrån men samtidigt måste svängande fordon korsa två trafikflöden jämfört med endast ett trafikflöde vid vanliga vänstersvängskörfält.

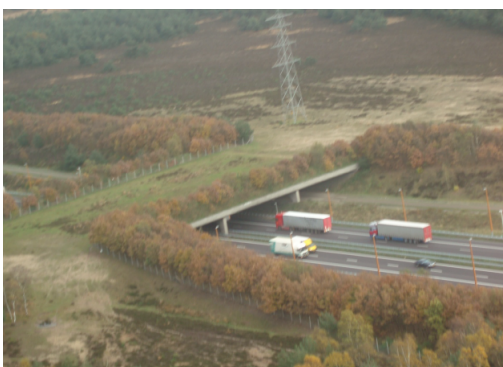
Figur 35. Exempel på en ekodukt där djuren passerar över vägbanan. Källa: Trafikverket, 2012.

En planskild passage över eller under vägen underlättas om det finns terrängstöd men är en kostsam åtgärd. Portar för älg bör minst vara 4 meter höga och 12 meter breda. Ett alternativ med passage i plan och viltvarningssystem är avsevärt billigare att genomföra men kräver underhåll och drift.

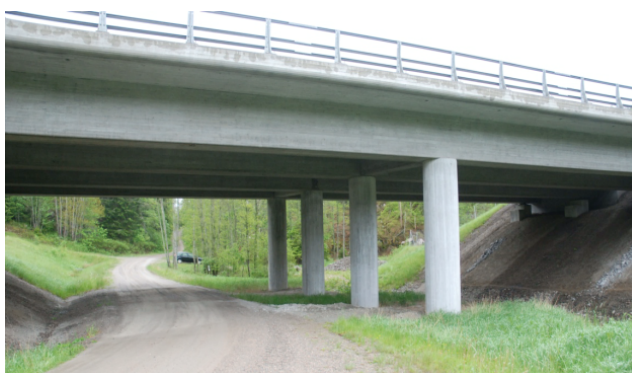
Figur 36. Exempel på en faunapassad vägbro. Källa: Trafikverket 2012.

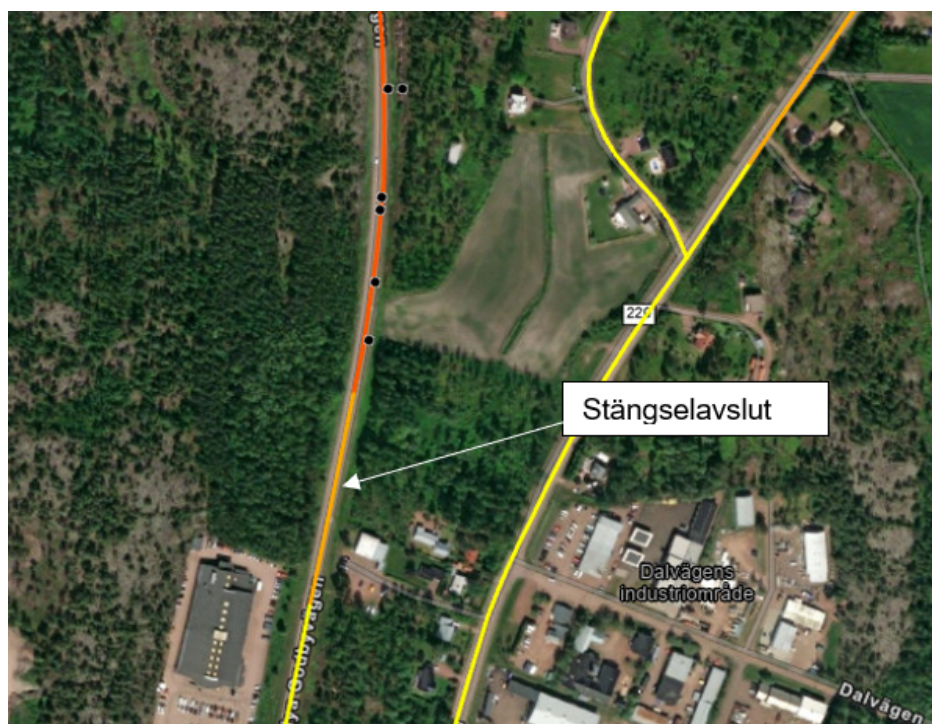
Figur 38. Stängselavslut i söder strax norr om Mariehamn. Svarta punkter visar påkörningar.

Viltolycksförebyggande åtgärder här bör ha stor effekt på totala antalet viltolyckor även om hälften av påkörningarna sker på andra delar av sträckan Dalkarby-Godby. Stängsling av vägen förordas främst på sträckan mellan K2 och K5 med stängselavslut i öppen terräng där sikten är god.

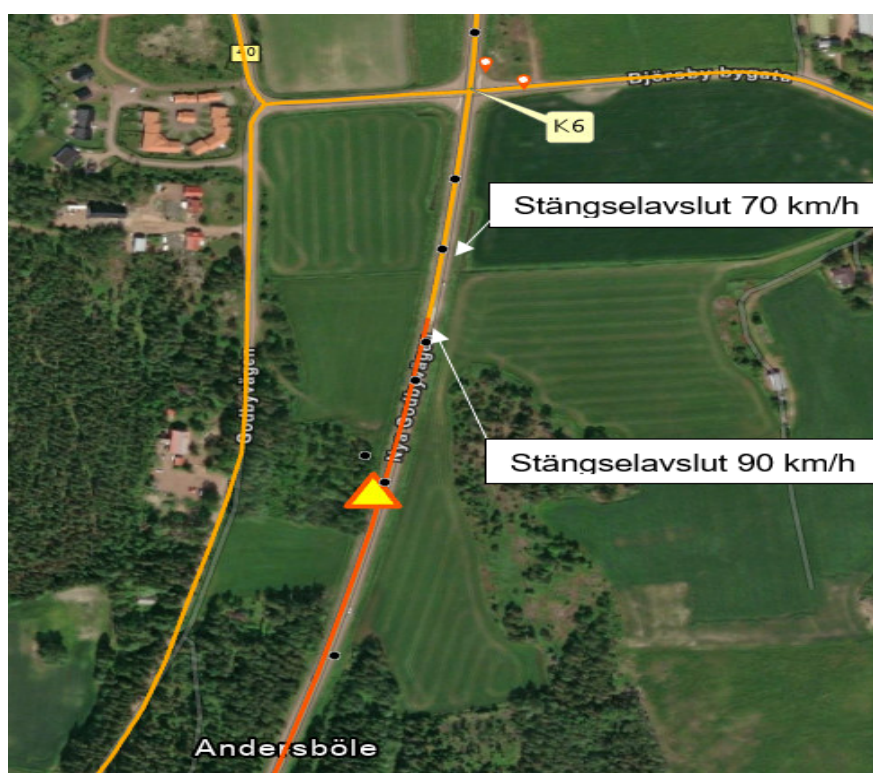
Figur 39. Stängselavslut norr om Andersböle. Alternativa avslut beroende om det fortsatt skyltas 70 km/h eller 90 km/h. Svarta punkter visar påkörningar.

Med dessa två stängslade sträckor, blir det en längre öppning och därmed en passage för vilt, vid K6 Björbykorsningen. En passage för vilt kan också anläggas vid Ingbybacken, där många djur passerar i dagsläget. En sådan passage skulle kunna utformas som en planskildhet eller som en passage i plan med sänkt hastighet och ATK. Den åtgärden är dyrare men skulle kunna vara aktuell ifall älgen forcerar stängslet i stället för att passera vid den öppna marken vid Björby. Vid korsningar dras stängslingen in cirka 20 – 30 meter längs anslutande vägar.

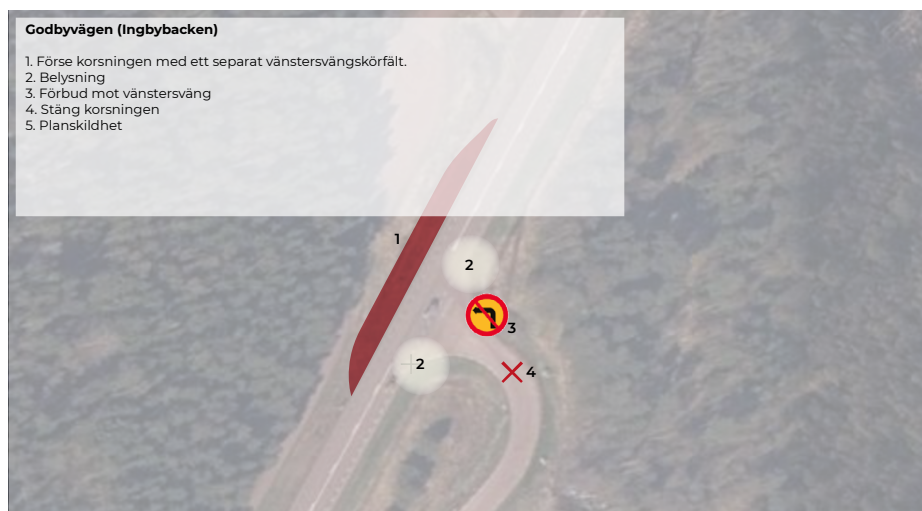
Figur 42. Föreslagna åtgärder K4.

Det bästa, ur trafiksynpunkt, hade varit att skapa en gemensam planskildhet för K4 och K5. Den bör göras så bred att även vilt kan använda tunneln. Då kan den lokala trafiken och vilt passera under Nya Godbyvägen. Exakt placering behöver studeras närmare.

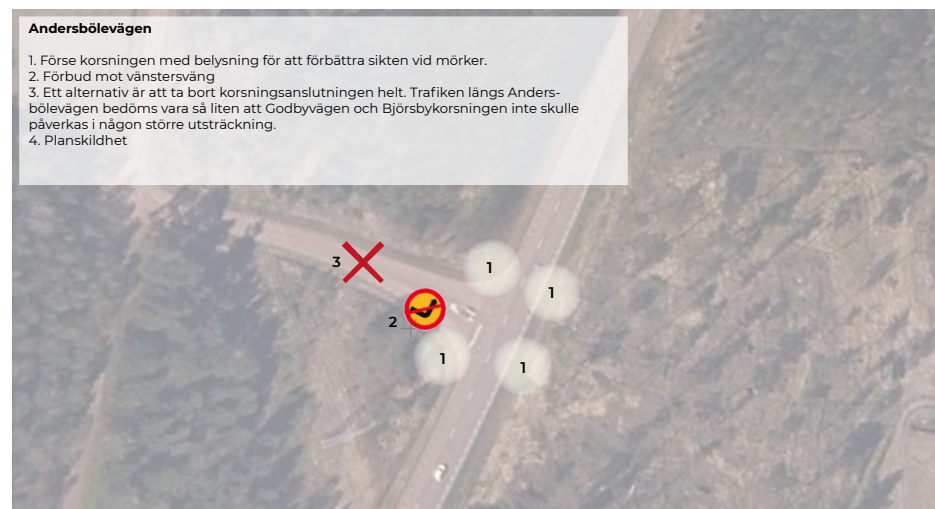
Figur 43. Föreslagna åtgärder K5.

Det bästa, ur trafiksynpunkt, hade varit att skapa en gemensam planskildhet för K4 och K5. Den bör göras så bred att även vilt kan använda tunneln. Då kan den lokala trafiken och vilt passera under Nya Godbyvägen. Exakt placering behöver studeras närmare.

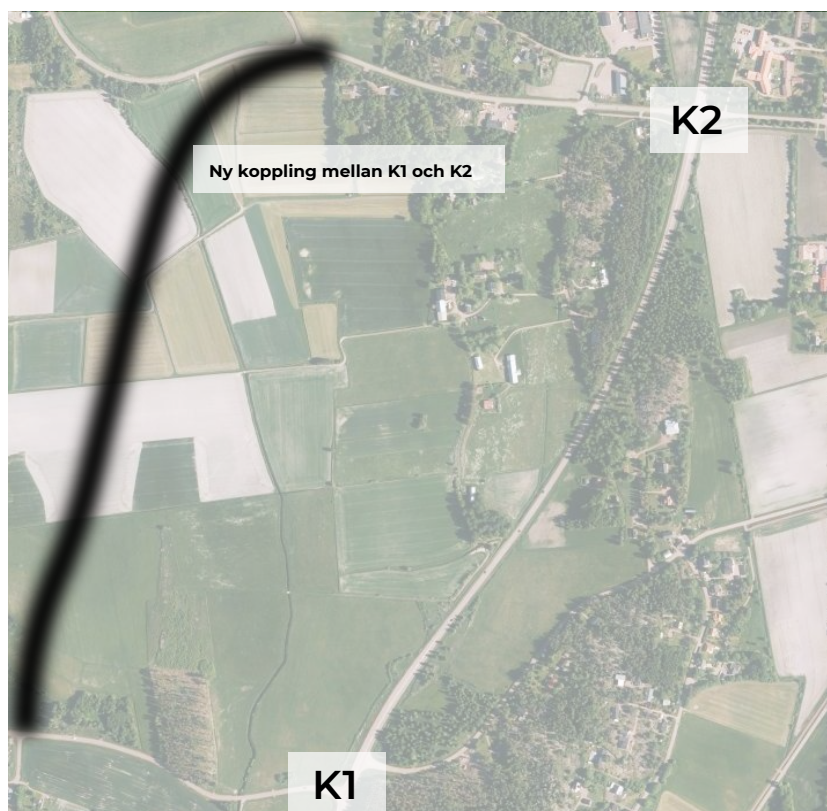
Figur 47. Föreslagen åtgärd med den nya kopplingen mellan K1 och K2.

Åtgärden skulle balansera trafikvolymerna mellan K1 och K2 då en del av trafiken som i dagsläget nyttjar K1 kan förflyttas till K2, och de fordon som behöver nyttja K1 för att exempelvis ta sig från väst till öst om Nya Godbyvägen kan fortsätta färdas via K1.

Detta är en åtgärd som även är positiv ur perspektivet vattenskydd, då det ger en ny möjlig omlodningsväg, i stället för Godbyvägen som i den södra delen går precis intill vattentäkten Prästräsket.
